# 山口県南部における鋼橋への飛来塩類付着性状に関する研究

山口大学大学院 正会員 麻生 稔彦  
山口大学大学院 学生会員 ○西村 陽平

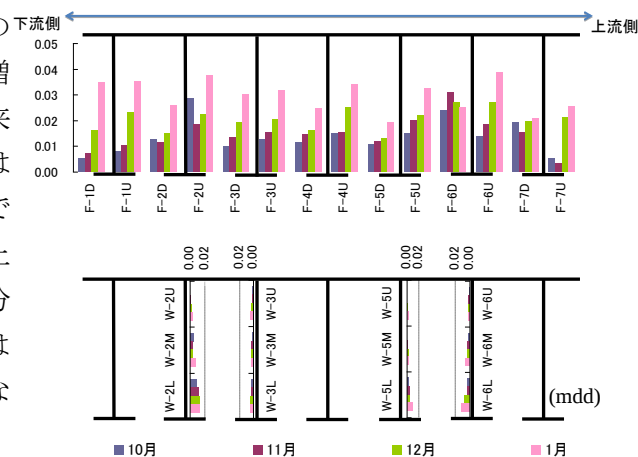
図-4 月別飛来塩分量

各箇所の付着塩分量を図-4に示す。ウェブでは下側にいくにつれて多く付着していることがわかる。これは雨水や結露による塩分の洗い流しにより上部の塩分が流され下部や下フランジ上面に塩分が堆積したこと、また下側の方が風の回り込みによりもともとよく付着しやすいことなどが考えられる。フランジでは外側にいくにつれて付着塩分量は少なくなっている。1月の調査の際には全ての桁の上フランジ下面に結露がみられ、ウェブには結露水の流下の跡がみられている。

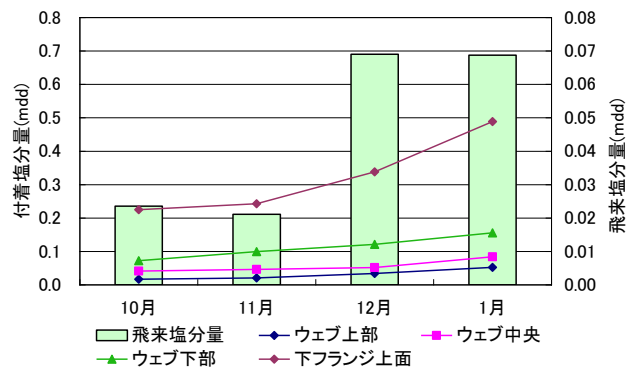
図-5 付着・飛来塩分量関係

付着塩分量と飛来塩分量の関係を図-5 に示す。ここでの付着塩分量は各箇所の平均をとっている。飛来塩分量が増えると付着塩分量も増加していることがわかる。桁下飛来塩分量に対してウェブ上部では平均 0.7%, ウェブ中央では平均 1.5%, ウェブ下部では平均 3.0%, 下フランジ上面では平均 8.3%の付着がある。防食の観点からは下フランジ上面の塩分除去が重要であると考えられる。また、付着塩分量はウェブでは大きいときでも 5.0%以下、フランジでは 12%以下となっていて飛来塩分量の一部しか付着していない。

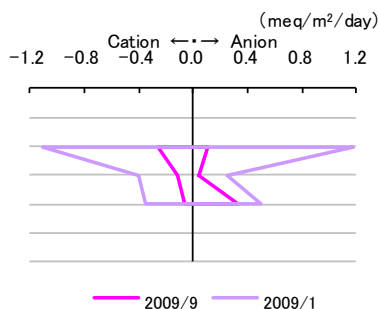
図-6 桁下における飛来塩類組成

図-6 は桁下における 9 月と 1 月の飛来塩類組成をヘキサダイアグラムで示している。図-7 に参考のために海水のヘキサダイアグラムを示す。海水の組成は  $\text{Na}^+$  と  $\text{Cl}^-$  が多い歪型であり飛来塩類も同じ歪型をしていることから、主に海塩粒子に由来していると考えられる。しかし、飛来塩類には海水に含まれていない  $\text{NO}_3^-$  が多いことから、工場による硝酸ガスの影響も受けていることが考えられる<sup>1)</sup>。一般に大気中の硝酸ガスは海塩粒子と反応し、硝酸ナトリウムとなり塩素ロスが起こることが知られている。海塩粒子は夏季に少なく、冬季に多いことが予想され、硝酸ガスの影響は季節による変動はあまりない。そのため硝酸ガスによる塩素ロスは一年を通して発生しているが、 $\text{Na}^+$  と  $\text{Cl}^-$  が卓越している冬季においては塩素ロスの影響は目立たなくなると考えられる。図-8 に 2010 年 1 月における G6 下流側のウェブとフランジの付着塩類組成を示す。ウェブの付着塩類組成は飛来塩分と類似したものとなっており同じ組成由来であると考えられる。下フランジ上面においては全てのイオンがウェブの 3~4 倍の値をとっている。部位によっては  $\text{Ca}^{2+}$ 、 $\text{SO}_4^{2-}$  の値が大きいところが見られる。また、 $\text{Ca}^{2+}$  は土壌由来の代表的な成分とされているが、下フランジ上面にガーゼ捕集器を設置したところ  $\text{Ca}^{2+}$  はあまり見られず、 $\text{Ca}^{2+}$  は土や埃などの飛来・堆積によるものではないと考えられる。一方、表面処理の塗膜を同様に組成分析したところ図-9 のようなヘキサダイアグラムになった。表面処理の塗膜は  $\text{Ca}^{2+}$  が卓越しており、付着で多かった  $\text{Ca}^{2+}$  は表面処理の塗膜からでた成分であることが考えられる。
