# 出雲地域における耐候性鋼橋梁の腐食実態調査

松江高専専攻科 学生会員 ○恒松琴奈  
 松江工業高等専門学校 正会員 大屋 誠  
 松江工業高等専門学校 正会員 武邊勝道  
 豊橋技科大学工学部 学生会員 宇津田俊哉  
 日鉄防蝕（株） 非会員 落部圭史  
 松江高専専攻科 学生会員 佐野大樹

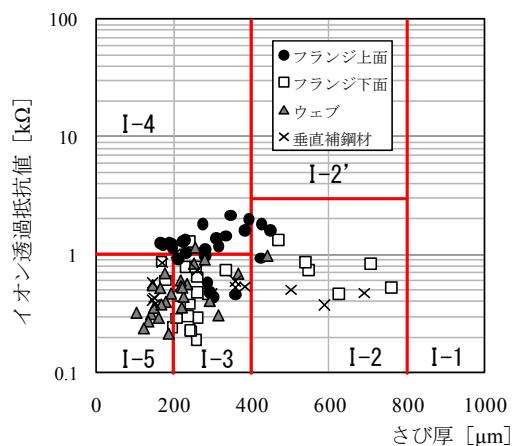
図 3 A 橋のイオン透過抵抗値とさび厚の関係

2009年7月にA橋の腐食状態の詳細調査を実施した。RST法は、実橋の腐食状態の評価を一定のレベルで評価できる手法である。調査結果を図2に示す。さびはI-5からI-1に分類され、I-5は未成長さび、I-4がち密で良好なさび状態、I-3はややさびは粗いが問題のない状態、I-2は現時点では腐食減耗量は小さいが将来的に問題が生じる可能性を否定できない状態（要観察）、I-1は腐食減耗が速く、早期の対策が必要な状態である。また、I-1からI-5に分類された腐食状態の部位ごとの分布を図3に示す。全体的にはI-5、I-3の領域が多いが、経過年数が5年しか経過していないにもかかわらずI-2の状態のさびが複数観

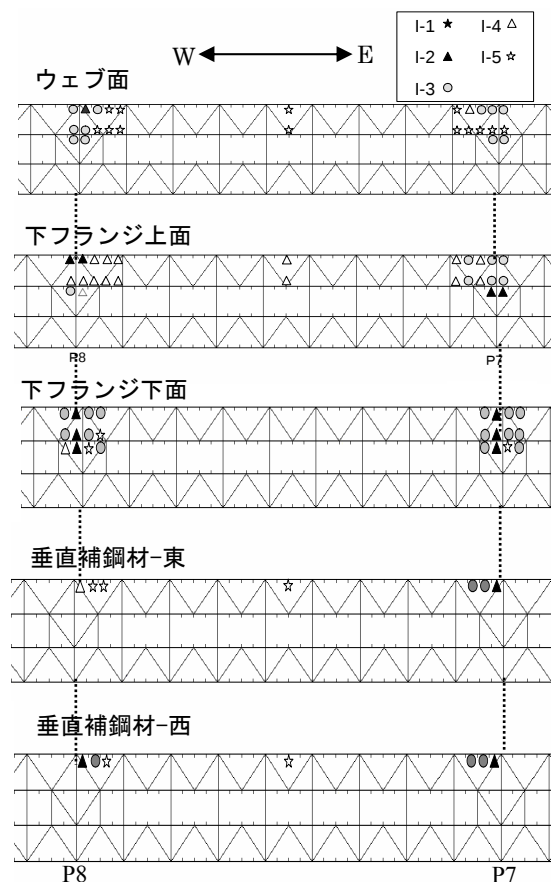
図 4 A 橋の部位別腐食状態

測された。また、P7 および P8 周辺の橋脚西側の腐食の進行が特に速い。P7 と P8 の橋脚の中央付近では腐食が小さい。部位ごとにみると、ウェブ面は I-5 から I-3 の状態が多く、さびが未成長であるといえる。一方、フランジ上面は目標とされている I-4 の状態のさびが多くみられる。フランジ下面はほとんどの点が I-3 と I-2 に分類されることから、A 橋では、特に腐食速度が速い部位である。

A 橋の腐食状態の評価では、要観察状態を示す部位がいくつか存在することが明らかとなった。建設後 5 年しか経過していないにもかかわらず、一般的な耐候性鋼橋梁に比べ要観察状態を示すさびが早期に現れていることから、さびの進行速度が速いと考えられる。特に、橋脚の西側の下フランジ下面と垂直補鋼材に要観察状態のさびが多い。この地域では冬季の偏西風による風が強く、橋脚に当たった風が桁の内側に吹き込むことによって、表 1 に示すように桁の内側へ多量の飛来塩分が流入しているものと推察される。通常、橋梁では桁の内側において下フランジ上面の腐食が最も多くなりやすいが、A 橋の橋脚周辺の西側の面では、下フランジ下面が最も腐食が進行し、次に Web 面、最後に下フランジ上面の順となっている。ただし、橋梁全体が要観察状態になっているのではなく、橋脚周辺のみであった。

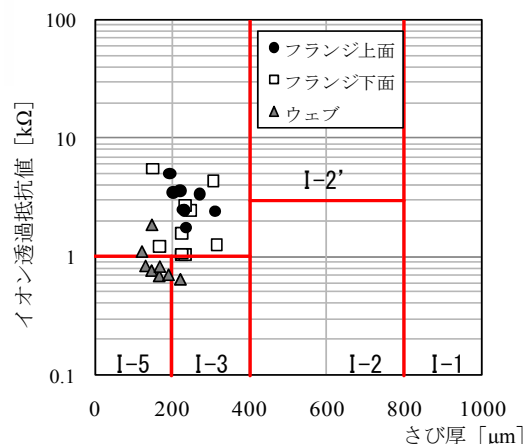
図 5 B 橋のイオン透過抵抗値とさび厚の関係

B 橋の腐食状態の詳細調査は 2010 年 2 月に実施した。評価方法は A 橋と同様に RST 法を用いた。B 橋は全ての値が I-3 以上に分類され、その中でもほとんどの点が I-4 に分類されている。

B 橋は測定地点の全ての値が I-5 あるいは I-4 に分類されており、特に Web 面は I-5 の状態であった。B 橋は A 橋に比べ離岸距離は短い、飛来塩分量の割に桁内の腐食状態は良好であり、理想的なさびを生成していることがわかる。これは風による乾燥効果の可能性が高い。
