## さび安定化促進処理された既設耐候性鋼橋梁のさび調査

松江高専専攻科 学生会員 ○佐野 大樹  
松江高専専攻科 学生会員 吉中 智弘  
神戸大学工学部 非会員 永瀬 禎  
西日本旅客鉄道（株） 非会員 広瀬 貴裕

### 3. 調査概要

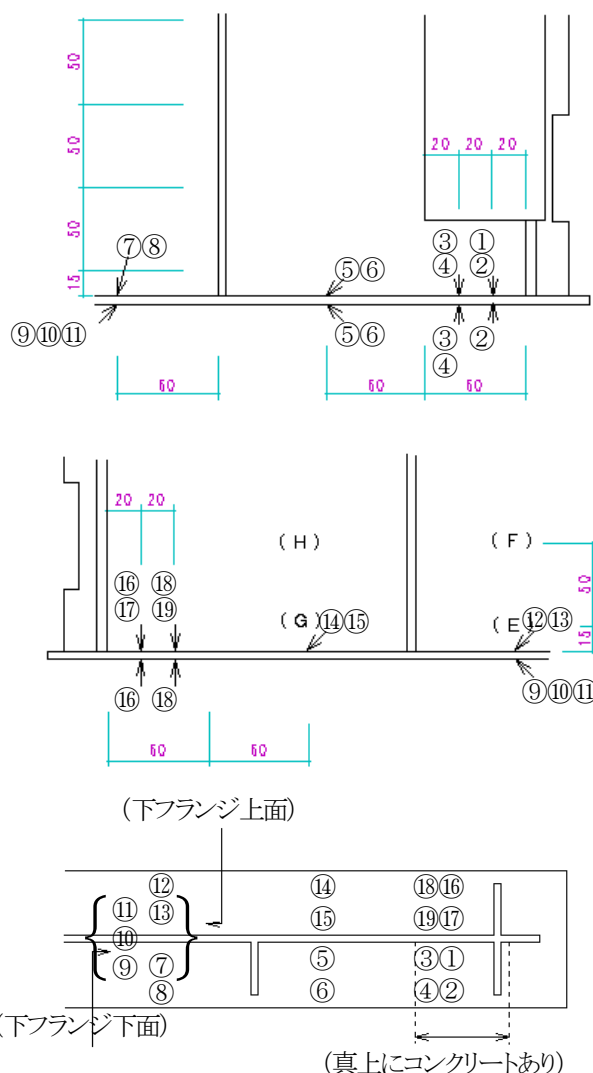
図 2 各測定箇所位置図 (距離単位 cm)

調査橋梁は 2 主桁橋であり、山側の桁を G1、海側に面する北側を G2 とした。G1 について、桁内・桁外の下フランジ上面 (FlgU) を合わせて 16 箇所、下フランジ下面

(FigL) を 10 箇所、ウェブ面 (Web) を 8 箇所の計 34 箇所測定を行った。各測定箇所を図 2 に示す。また、調査結果を図 3 にそれぞれ示す。図 3 の横軸は鋼板表面の塗膜あるいはさびの厚さであり、縦軸はイオン透過抵抗値である。本研究では、鋼板表面の状態から  $100\text{k}\Omega$  を超えるイオン透過抵抗値を示す部位については、表面処理剤がまだ残っている部位と判断した。測定結果から、裸使用のさびの状態に比べ、さび厚が  $400\mu\text{m}$  を超えてもイオン透過抵抗値が高い結果となっている。

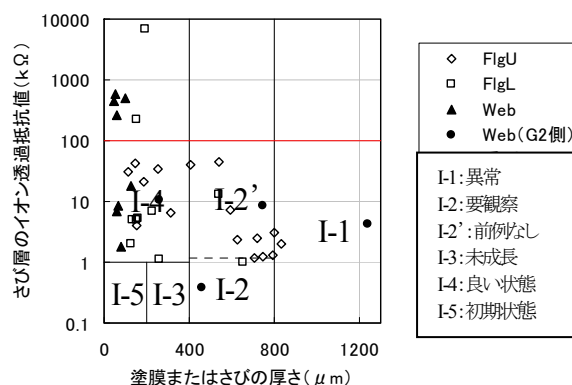
図 3 RST 法による耐候性鋼上に生成した錆の分類

下フランジ下面の大部分は、さび厚は薄く、抵抗値は高い値を示し、保護性さびがうまく形成されていた。ただし、下フランジ上面において I-1、I-2 と評価された測点の裏側のみ I-2 と評価された。図 3 において、2 点のイオン透過抵抗値が  $100\text{k}\Omega$  を超えている測点があるが、これは塗装処理されているためである。
