# 平成 21 年台風 9 号時の佐用川流域における土砂災害特性

明石市役所 正会員 ○相根 修平 鳥取大学大学院工学研究科 正会員 檜谷 治  
鳥取大学大学院工学研究科 正会員 梶川 勇樹

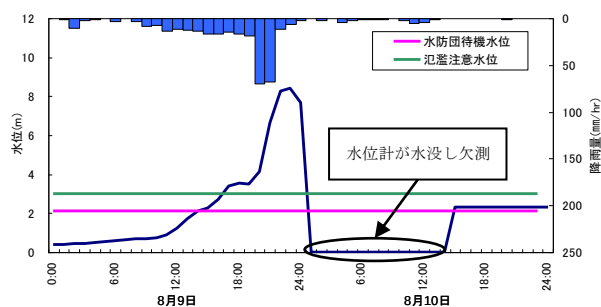
図-2 円光寺における水位の変化

佐用川流域の概要を図-1 に示す。佐用町では 8 月 19 日までに死者 18 名、行方不明者 2 名のほか、床上浸水 687 世帯、床下浸水 561 世帯の被害が発生した。円光寺水位観測所では、9 日 13 時 40 分に水防団待機水位 (2.1m) 近くに達し、16 時 30 分に氾濫注意水位 (3.0m) を超え、22 時 20 分時点で 8.40m を記録した (図-2)。また、佐用川流域での斜面崩壊の多くは、表層崩壊型の斜面崩壊であった。土砂と一緒に河川に流出したスギ・ヒノキ等の立木、風倒木、間伐木などが橋梁部を閉塞させ溢水被害が拡大したと考えられる。

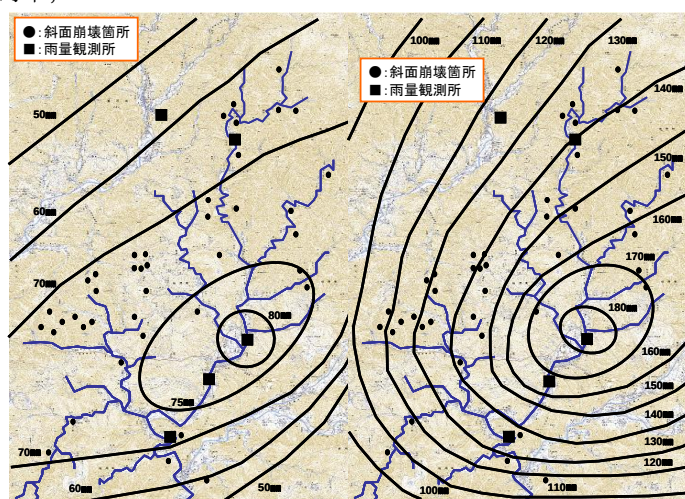
図-3 1 時間最大雨量分布

斜面崩壊発生箇所は、図-3 に示すように 40 箇所が確認された。これは、兵庫県から御提供頂いた資料と 10 月 27 日に撮影された航空写真からの判読および現地踏査結果から推定したものである。今回の災害により発生した崩壊地のすべてを表しているわけではない。図をみると、流域の上流域で多くの崩壊が発生していることが分かる。

佐用川流域における 1 時間最大、3 時間最大の雨量分布図を図-3 および図-4 に示す。佐用川流域では、佐用観測所と気象庁佐用観測所を中心として放射円状に雨量分布が広がっており、1～3 時間、強い雨が継続したことがわかる。1 時間最大雨量が 60mm を超えると、崩壊発生箇所が現れる。崩壊の大多数は、70mm～75mm の地域で発生している。3 時間最大雨量では 120mm 前後で崩壊発生箇所が現れ、100mm～160mm の地域での崩壊が大多数である。なお佐用観測所、気象庁佐用観測所の周辺は流域の中で最も降雨量が多かつ

たが、崩壊はあまりみられなかった。

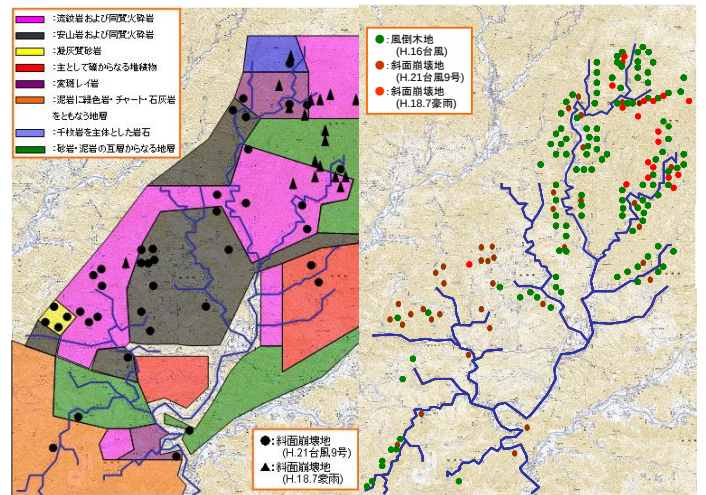
図-5 表層地質と崩壊位置

表層地質と崩壊位置の分布を図-5 に示す。図-5 をみると、流紋岩類と安山岩類、変斑レイ岩、凝灰岩質砂岩での崩壊が大多数を占めており、表層地質との相関が高いことが分かる。

図-5 をみると、平成 18 年においても、今回の台風 9 号による崩壊発生箇所が多数みられた、流紋岩類と変斑レイ岩での崩壊が多数発生していたことがわかる。発生時期が異なるにもかかわらず、いずれも同じ表層地質での崩壊がほとんどであった。また図-6 より、平成 16 年に風倒木被害を受けた危険な箇所で、平成 18 年 7 月豪雨では崩壊せずに残った斜面が、今回の降雨によって崩壊した可能性が考えられる。

本研究で調査した斜面崩壊は、表層地質の影響が最も大きいものと考えられる。また、過去に風倒木被害を受けていた箇所での崩壊が大多数であったことが分かった。なお、斜面崩壊が多数発生している周辺は雨量観測所がないため、降雨分布の信頼性にやや問題がある。今後レーダー雨量計の結果などで降雨分布を再検討する必要がある。地下水については、崩壊が発生した時間や土の粘着力、内部摩擦角などを考慮し、小流域ごとに斜面の安定計算を行うモデルを加えると再現性は高まると考えられる。

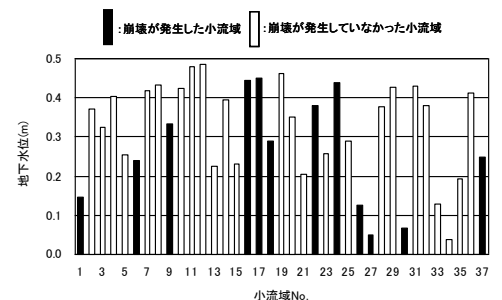
図-10 各小流域の右岸の第1層の地下水位

地下水位が上昇すると、間隙水圧が増加し有効応力が減少するため、せん断抵抗力が減少する。よって地下水位が高ければ高いほど崩壊が発生する可能性が高くなると考えられる。本研究では、kinematic wave 理論を用いて地下水位の推定を試みた。まず、国土地理院が提供する数値標高モデル(Digital Elevation Model)を用いて対象流域のモデル化を図った(図-7)。それを用いて流出解析により出水状況の再現を試みるのと同時に、地下水位を推定した。本研究では、各小流域を斜面部と河道部に分け、さらに地下構造を3層構造となるようにモデル化した(図-8)。そして、流域を支川の合流点に着目して各小流域を連結することにより流域を表すことにした。計算条件を表-1 に示す。また、推定した円光寺における流量を図-9 に、各小流域の右岸の第1層の地下水位を図-10 に示す。図-10 をみると、地下水位が低くても崩壊が発生している小流域がある。逆に、地下水位が高くても崩壊が発生していない小流域があり、今回使用したモデルの結果では、地下水位と崩壊との関連性はみられなかった。
