多主桁多径間鋼板桁橋への塩分付着挙動

山口大学大学院 学生会員 ○松尾宏樹
 山口大学大学院 学生会員 西村陽平
 山口大学大学院 正会員 麻生稔彦

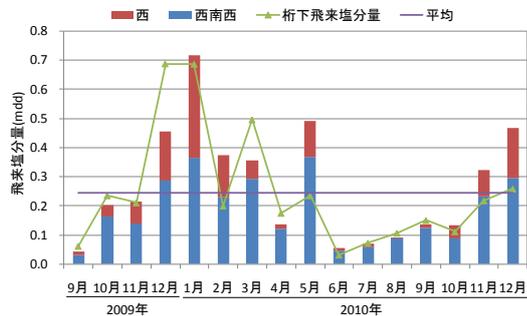
図-3 月別飛来塩分量と累積風速

対象橋梁では、西南西および西方向の離岸距離が1.5kmと短く、この方向からの風速と飛来塩分量には関係があると考えられる。そこで、図-3に月別飛来塩分量(Cl^- 量から換算したNaCl量)と海風方向(西、西南西方向)の累積風速の関係を示す。累積風速のデータは、対象橋梁から北西方向に約9kmの位置にあるアメダス

下松から引用している。計測期間における平均飛来塩分量は0.249mddとなった。図において、両者は同様の傾向をとっており、相関係数は

0.81となっている。また、夏季より冬季の方が飛来塩分量は大きくなっている。冬季は季節風が海方向から卓越するので、多くの海塩粒子が運ばれるためだと考える。図-4に桁下飛来塩分量の桁間流入率を示す。飛来塩分量は、桁下において最も多く、桁間飛来塩分量(S-L,2,3,5,6)は桁下飛来塩分量の35~45%の量である。また、図より桁の位置による桁間流入率の差は明確には見られなかった。

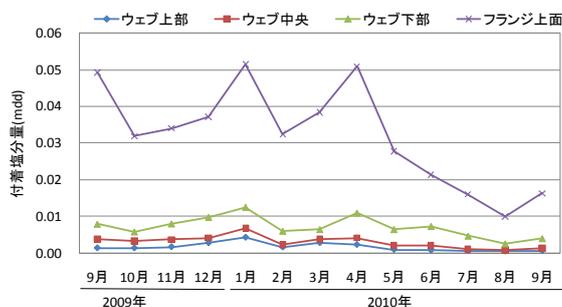
図-5 横断方向付着塩分量

図-5 に各部位における平均付着塩分量の月別変化を示す。測定月によらず付着塩分量はウェブ上部からフランジ上面へと下方に行くにつれて、大きい値になっている。これは、結露により塩分が下へ洗い流されているのが原因だと考えられる。また、フランジでは洗い流された塩分が堆積すると考えられ、フランジ上面には、ウェブ下部の4.6倍の塩分が付着していた。桁下飛来塩分量に対する割合はウェブで3.5%以下、フランジは10.3%の塩分が付着していることが明らかとなった。

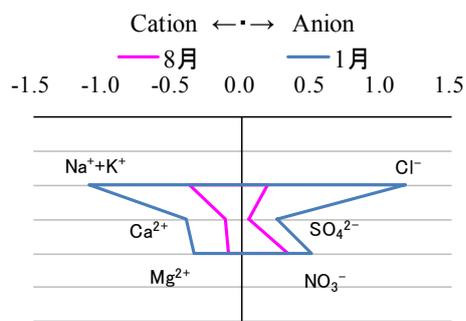
図-7 飛来塩分量

図-6 に海水の塩類組成、図-7 に8月と1月の桁下飛来塩類組成のヘキサダイアグラムを示す。海水は Na^+ と Cl^- が多い盃型であり、桁下飛来塩類も同じ盃型をしており、飛来塩類は海塩粒子に由来していると考えられる。

しかし、飛来塩類には海水にない NO_3^- や SO_4^{2-} が含まれている。光市は工業地域のため、工場から排出される窒素酸化物や硫黄酸化物が影響していると考えられる。

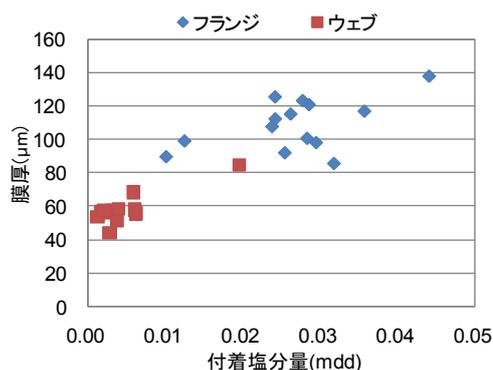
図-8 膜厚と付着塩分量相関図

図-8 に各部位における膜厚測定結果と付着塩分量の相関図を示す。対象橋梁は、さび安定化補助処理が施されている。図より付着塩分量が多い部位ほど膜厚が大きい傾向にある。この結果から、付着塩分量が鋼材の腐食に大きく影響していると考えられる。

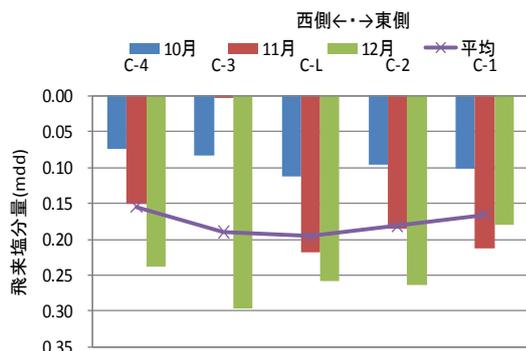
図-9 橋軸方向飛来塩分量

図-9 に橋軸方向における飛来塩分量を、図-10 に付着塩分量をそれぞれ示す。両者ともに橋軸方向において位置による差はあまり見られず、飛来塩分は橋梁に対しほぼ一様に到達し付着していると考えられる。また、付着塩分量は横断方向同様に下方に行くにつれ大きい。
