松江市の表面処理された耐候性鋼橋梁の初期腐食状況調査

松江工業高等専門学校 ○吉中 智紀
佐野 大樹
(株)日立プラントテクノロジー 佐藤 誠
長岡技科大学 佐々木 彰平
(有)松江測地社 中村 茜

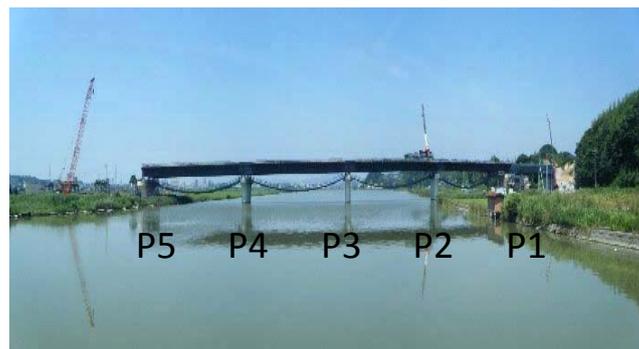
図2 調査場所(橋梁図)

調査対象は島根県松江市に建設中の第五大橋である。橋軸方向が南北の3主桁の橋梁である。3ヶ月毎に、図2に示したピア(P1~P5)上の中央と東側の桁の西側の鋼板面の調査を行った。調査部位はweb面上部、中央、下部、下flg上面奥側、手前側、下flg下面の6ヶ所である。

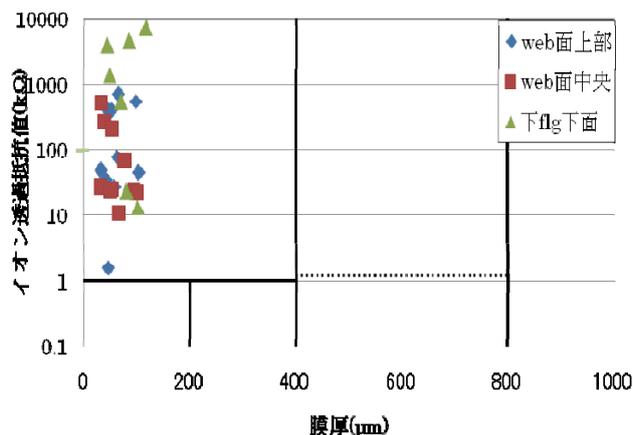
図 3 RST 診断法によるさび評価結果(3 ヶ月後)

建設 3 ヶ月後および 15 ヶ月後の RST 測定法によるさび評価結果を図 3, 4 に示す。イオン透過抵抗値の初期値の平均値は web 面上部, web 面中央, 下 flg 下面の順に, 233k Ω , 121k Ω , 15285k Ω となった。15 ヶ月後のイオン透過抵抗値はほとんどの地点で低下している。3 ヶ月後と 15 ヶ月後を比較して最もイオン透過抵抗値が低下しているのは、下 flg 下面であり、平均で、約 20 分の 1 である 800k Ω となっている。下 flg 下面は他の部位とは違い、桁内ではないため雨の飛沫や風の影響を受けやすい。これにより、付着塩分の洗い流しの効果や乾湿の繰り返しが行われ、さびへの置き換わりが起りやすい環境であると考えられる。

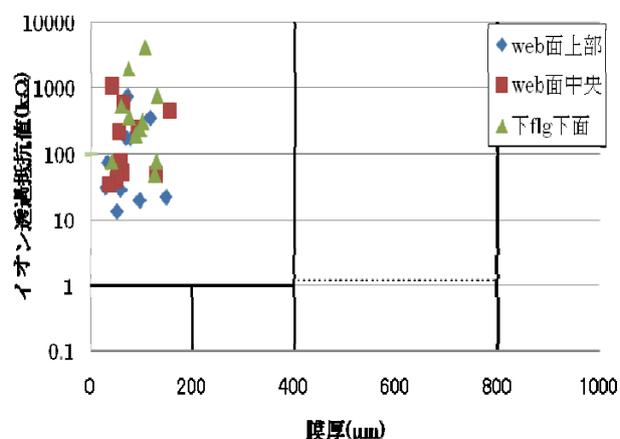
図 4 RST 診断法によるさび評価結果(15 ヶ月後)

さび安定化補助処理部分の膜厚において初期の平均値と 15 ヶ月後の平均値の差は、約 30 μm と小さい。一方でイオン透過抵抗値が大きく変化している部位がいくつか見られる。今後このイオン透過抵抗値が低下した部位の膜厚がどう変化するか注意深く調査する必要がある。
