小規模吊り橋の補修・補強設計

(株) ウエスコ島根支社 正会員 ○野口 真一
(株) ウエスコ島根支社 正会員 松崎 靖彦
島根県江津市 建設部土木建設課 平田 和久

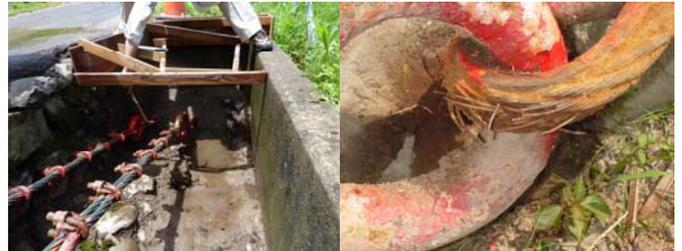
(1)ワイヤー左岸定着部 (2)断線状態
写真-1 左岸側ワイヤー定着部

左岸定着部は土中に埋まっていたことから腐食が進行し、デッドシンプルで折り返されたアイ部先端で素線切れを生じていた。1より間で 21 本(上流側)、23 本(下流側)を確認した(写真-1)。ロープ形状は端末断面から、7×19(25φ)と推定した。当該箇所以外では、支間中央サグ下端付近で溶融亜鉛メッキの消耗がすすんでいる程度で特別な問題

はなかった。

ケーブル定着部は、今後の腐食進行を軽減するためロッドで繋ぎ替えるものとし（写真-3）、上弦材のL形鋼は面外の細長比を低減するため向かい合うかたちでL形鋼を追加取り付けするものとした（写真-4(1)）。

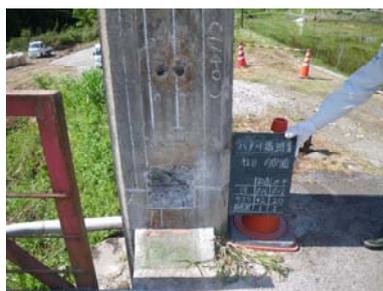
RC主塔は、コンクリート表面の風化が進み、被りのはく落が一部で見受けられた。鉄筋探査と被りコンクリートのはつり調査から、左岸側基部で主鉄筋の不連続箇所が見つかった(写真-2(1))。

(1) RC主塔鉄筋不連続部 (2) ケーブルサドル (3) 中央ローラの腐食

主塔の鉄筋不連続部は、レベル1地震対応として炭素繊維巻き立てとし、塔頂サドルは将来時に同様

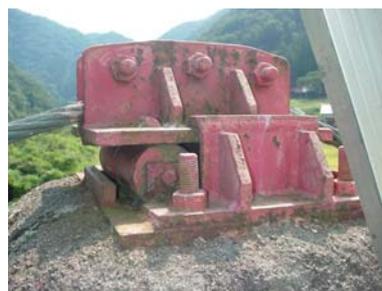
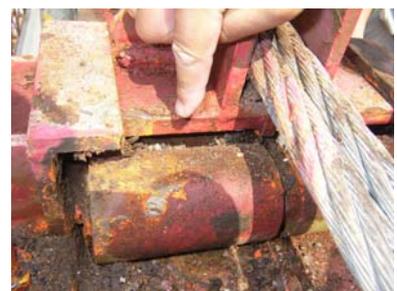
塔頂ケーブルサドルは、3本ローラで移動可能な構造をしており、調査段階では移動限界まで動き切った位置関係であることを指摘するのみであったが、補修工事のサドル位置調整に際し、3本の内、中央

ローラが原形をとどめない程の腐食が進行していることが見つかった（写真-2(2)、(3)）。

の劣化を生じさせないため、構造高さをそろえたBP-Aタイプのすべり支承へ交換するものとした（写真-4(2)）。

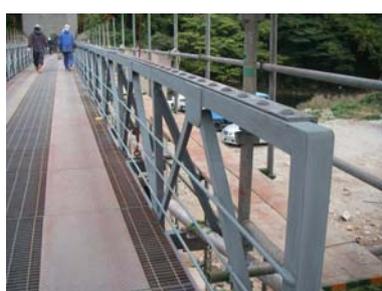
(1) 上弦材補強部

塗膜の消耗と橋台上のアンカーボルト周りの腐食欠損が進行していたが、上下弦材と斜材は健全度を保ち特別な損傷は認められなかった。地元聞き取りの中で、かつて重量車が通った際に桁が内側へ大きく変形したとの話があり、狭い幅員ながら、トラス上弦材の面外座屈への配慮が必要と思われた。
