# 経年した桁端ウェブの腐食分布の特徴とそれをふまえた桁の残存せん断強度評価

広島大学 学生会員 ○竹中 瞳

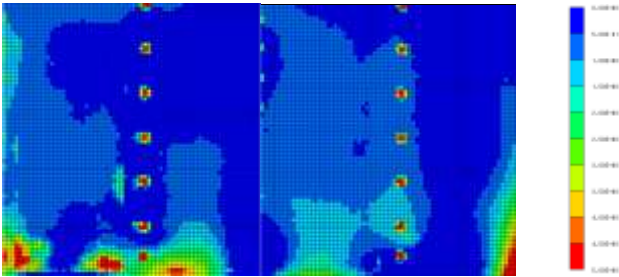
a) 海側側面      b) 陸側側面  
図-3 表面計測例(腐食深)

3 次元レーザー計測機による表面計測結果の一例を図-3 に示す。図-3 は海側側面と陸側側面の腐食深のコンター図であり、支承部およびフランジを構成するアングル部材との境界に沿って板厚の減肉が確認できる。そして、支承部を中心とする同心円状に 100mm 間隔で範囲分けした腐食深分布を図-4 に示す。c)は海側側面、d)は陸側側面の結果であり、グラフ中の○は各範囲での平均腐食深である。この図から、c)では支承部から 100mm までの範囲で平均腐食深が最も大きく、200mm 以降の範囲では小さくなるが、d)では支承部周りよりも離れた箇所の平均腐食深がより大きくなっていることが分かる。

- 1) リベット結合が施されたウェブにおいては、支承部だけでなくアングル部材との境界に沿って腐食が生じていた。
- 2) 海側の側面においては、支承部周りに著しい腐食損傷は確認されたが、支承部から200mm以降に目立った損傷はみられなかった。
- 3) 陸側の側面においては、支承部から離れた箇所と比較的進展した腐食がみられた。
- 4) アスペクト比により、支承部に腐食減肉が与えるせん断強度への影響は変わると考えられる。
- 5) 支承部でのウェブの腐食の程度によるせん断強度へ影響に大きな差異はみられなかった。

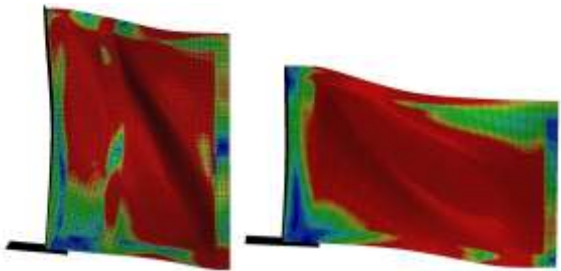
a) 余部橋梁      b) 穴内川橋梁  
図-5 応力状態

せん断強度解析については、図-5に解析での応力分布の例を示す。この図より、支配的な張力場が対角線状に生じ、支承部周りは降伏しないため、支承部の減肉はウェブの強度低下へあまり影響しないことがわかる。また、道路橋示方書<sup>1)</sup>に示された式(2)、(3)から各橋梁のせん断座屈応力度を算出し、表-6に解析結果と比較したところ、ウェブの長さaと高さbの比率であるアスペクト比(a/b)が1以下のとき支承部周りの減肉は強度にあまり影響せず、1以上のときは10%程度の強度低下となっている。また、腐食による減肉で支承部に穴が空いている供試体No.3と穴の開いていない供試体No.4の間に強度低下の大きさにあまり差異がないことから、支承周りの腐食の程度による強度への影響の違いは小さいと考えられる。
