旧余部橋梁主桁における腐食状況と鋼材の性質に関する特徴

徳山工業高等専門学校 学生会員 ○西岡 祐希
徳山工業高等専門学校 正会員 海田 辰将
広島大学大学院 正会員 藤井 堅

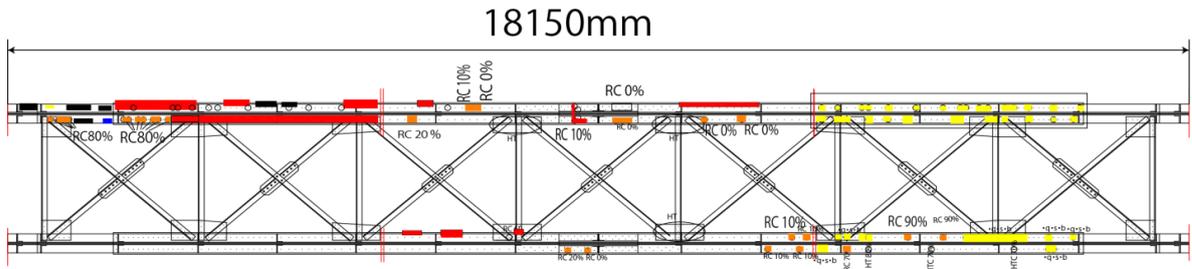
図-2 G3桁 上フランジ上面の腐食マップ

図-2より、上フランジ上面にはかなり広い範囲で断面欠損をとまなう程の重度の腐食（損傷度Ⅲ～Ⅳ）が広がっていることがわかる。これらは、枕木を敷設することによる隙間腐食によって生じており、枕木の敷設間隔とほぼ同じピッチで長方形の腐食領域が確認された。そして、供用中に枕木の敷設位置を変えているため、フランジ上面の広い範囲に腐食領域が確認された。また、本主桁フランジの腐食を全体的にみると、海側の方に比較的激しい腐食が分布する傾向にあった。これは、日本海からの強い潮風を常時受ける本橋の架設状況を考えると、潮風が上フランジ下面に当たって塩分が付着することは想像に難くないが、さらにその付着した塩分が上フランジ下面では雨水によって洗い流されにくいことが主な原因と考えられる。その他、フランジカバープレート、継手添接部および桁の連結部において、鋼材間の隙間腐食が原因とみられる層状錆による重度の腐食が見受けられた。本主桁は少なくとも16層（膜厚1mm以上）の塗膜層を有することが分かっているが、腐食部では、これらの塗膜が完全に浮き上がって剥離している状況である。

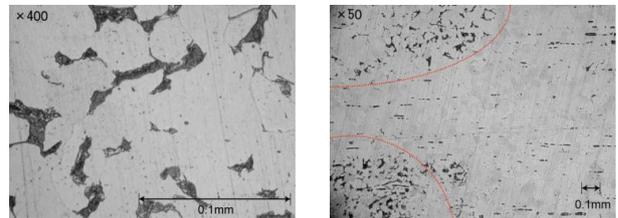
写真-2 鋼材表面の電子顕微鏡写真

もフランジは劣っている。また、PやSといった溶接性を低下させる原因となる元素もかなり多く含まれている。さらに、フランジ鋼材では写真-2の電子顕微鏡写真に示すように硬質で黒色のパーライトが場所的に偏っている様子（写真中、赤破線で示す）も確認された。
