山口大学大学院理工学研究科 学生会員○ 松原輝明  
山口大学大学院理工学研究科 正会員 鈴木素之  
アジア航測株式会社 正会員 阪口和之  
アジア航測株式会社 非会員 佐田一徹

## 1. はじめに

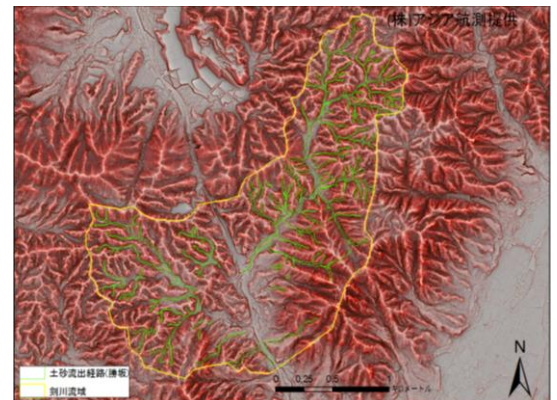
図 1 赤色立体図(勝坂地区剣川)

勝坂地区(剣川溪流)は斜面を覆う植生は灌木などの低木や松などの針葉樹が主体で、斜面の表面が見られるところもあり、植生は乏しいと言える。図 1 に剣川流域の赤色立体図(1mDEM)を示す。勝坂地区では浸食によって、地表がえぐられる様にして浸食を繰り返したため多方向に痩せ尾根が分布し、痩せ尾根頂部から谷に向かい多くの小規模な沢が発達している。剣川本流域は尾根を示す白色部や沢部を示す灰色部はいずれも幅が狭く、大きく解析が進んだ地形であることが読み取れる。また、剣川右岸側は比較的に白色部の幅が広く本流流域と比較すると解析が進んでいないことを読み取ることが出来る。これは本流域では土砂の流出が進んでいるのに対して右岸側では不安定土砂が尾根付近に残存している可能性を示唆している。図 2 に航空レーザ測量で得られた剣川(勝坂地区)の溪床縦断面図を示す。本図には各区間の溪床勾配も記した。溪床勾配は本川(①)では概 5°未満となっており比較的緩勾配であることが分かる。しかし、そのほかの支川(②③④)では 30°もの急勾配斜面が存在することが分かる。

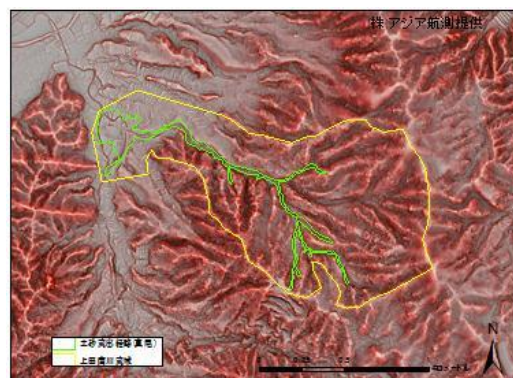
図 3 赤色立体図(真尾地区上田南川)

周辺の植生は勝坂地区と比べると豊かで、勝坂地区のように灌木などの低木は見られなかった。図 3 に上田南川流域の赤色立体図(1mDEM)を示す。頂部から下位の斜面中腹までには明瞭な沢地系を認めることなく、下流域から突然沢地形が現れることが認められる。これは、雨水が崩壊堆積物中を伏流することから浸食沢地形を作らず湧水地点付近から再び沢地形を形成するためと考えられる。図 4 に上田南川(真尾地区)の溪床縦断面図を示す。真尾地区では老人ホームがある末端部で 6.9°あり、支流が合流する中流域では 10.8°、崩壊が発生した源頭部では 13.4°となっている。また、支流(②③)では勾配が 20°前後となっており、本流より急勾配であることが分かる。このような地形特徴の中で、源頭斜面で発生した崩落土砂が土石流となり流下しつつ、10°勾配付近では溪床・溪岸を侵食しつつ流下し老人ホーム付近で停止している。勝坂地区、真尾地区で発生した土石流はどちらも極めて含水量が多いため流動性が高まり末端部で拡散した。

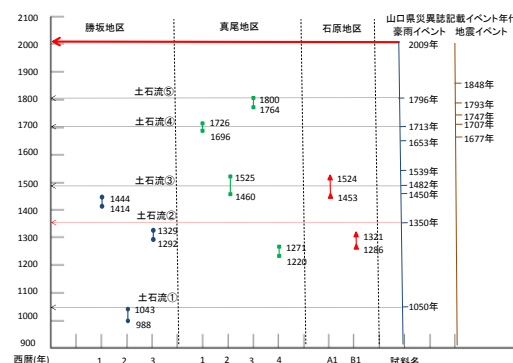
図 5 地区別年代測定結果

以下には放射性炭素年代測定で得られた結果について記す。放射性炭素年代測定は現地で炭化物試料を採取し、C<sup>14</sup>法で炭化物試料の形成年代を測定し、山口県災異誌などの歴史資料に記載されている豪雨や地震などの災害の発生年代と比較して、土石流の発生年代を推測するものである。試料は勝坂地区では勝坂 1～3 の 3 試料、真尾地区では真尾 1～4 の 4 試料、石原地区では石原 A-1、石原 B-2 の 2 か所で 1 試料ずつ採取した。歴史記録と放射性炭素年代測定結果の対比から勝坂地区では 3 回以上、真尾地区では 4 回以上、石原地区では 2 回以上の土石流が発生したことが確認できた。図 5 に歴史記録と対比させた地区別年代測定結果を示す。これは、各地区を横軸に、西暦年代を縦軸に置いた図に各資料の測定結果をまとめたものである。この図から本地域では土石流①～土石流⑤までの 5 回の土石流が発生したことが分かる。
