## Green Marl との出会い

広島工業大学 正会員 ○熊本 直樹

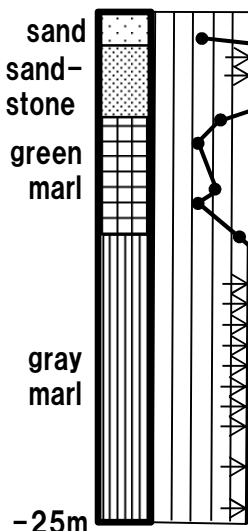
図 1 柱状図の例

図 1 に柱状図の例を示す。各層の厚さは調査地点で異なるが、地盤は上から、①砂又は強風化砂岩、②砂岩、③Green Marl、④Gray Marl の層から成っている。なお、Gray Marl 層の下端は確認されていない。

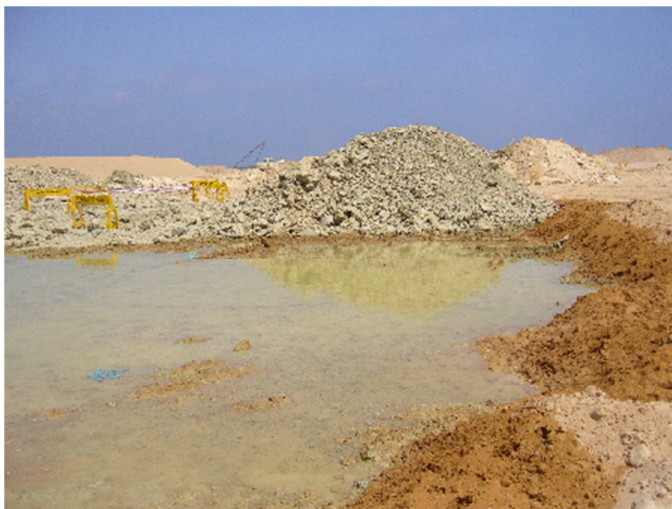
現場では Green Marl の上面を地下水が流れており、Green Marl 及び Gray Marl は常に湿潤状態にある。例えば乾期でも砂岩を掘削すると地下水が滲出してきて、写真 1 のように水たまりができる。

写真1 滲出した地下水

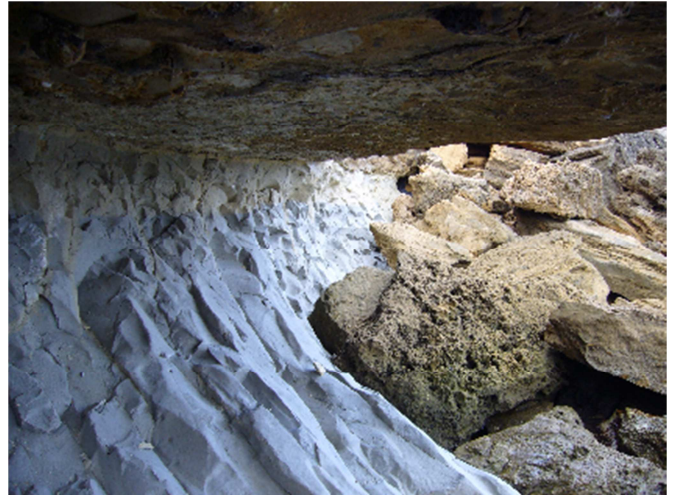
例えば、海岸付近の露頭でも Green Marl を確認できたが、この露頭では常時海水に浸かっている箇所は

硬質であるのに対し、潮の干満により乾湿を繰り返す箇所については、露頭表面が粘土化しているのが確認された。写真2参照。

写真2 海岸付近の露頭

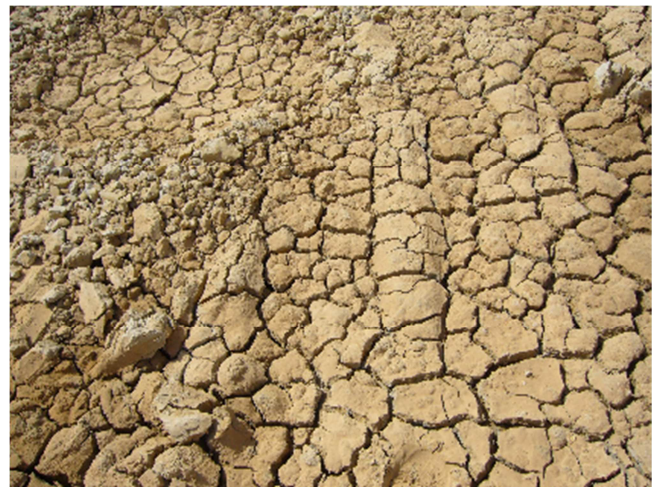
Green Marl を露出させてしまうと、写真3のように乾燥収縮によりクラックが無数に発生し、marl 自体はさらに硬質化する。

写真3 露出 Green Marl を天日乾燥

という方針で施工し、やむを得ず Green Marl が露出したときは乾燥しないように散水し、直ちに均しコンクリートで被覆する処置をとった。

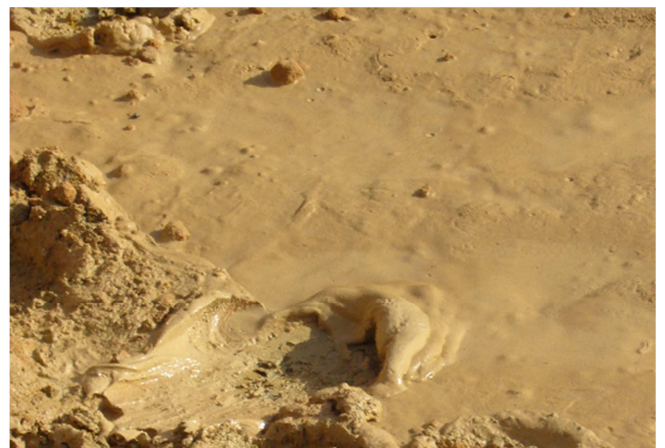
一度乾燥させた marl は浸水すると膨潤し、写真4のようにドロドロの超軟弱粘土状態になる。

写真4 天日乾燥 Green Marl を浸水した状態
