## 凍害が発生した RC 建造物の劣化程度による電磁波レーダ反射画像の違い

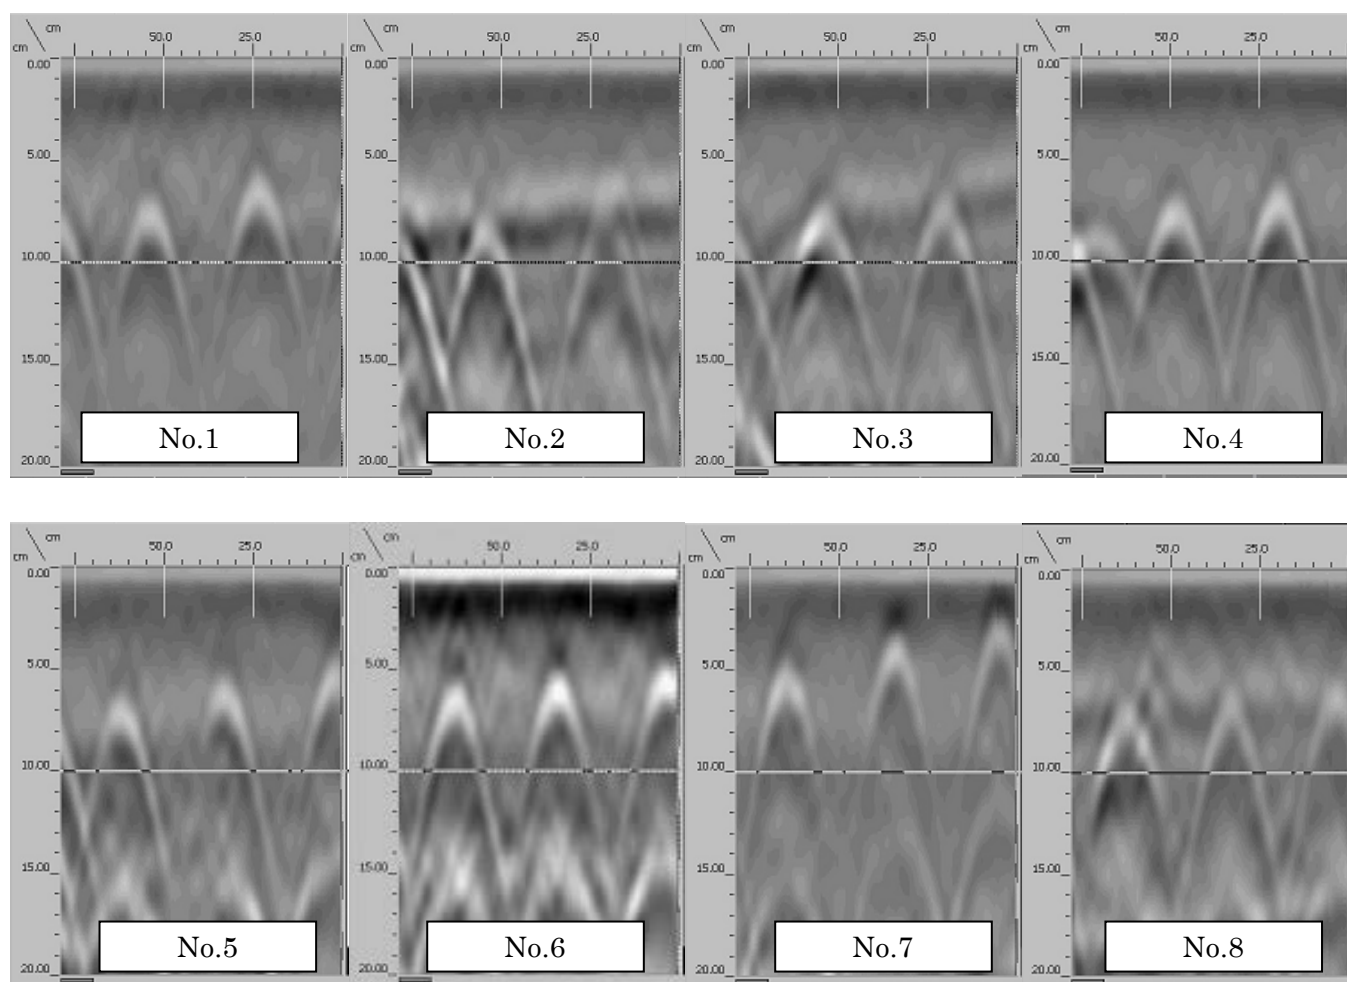
図 1 各測点における反射画像

図 1 に 8 カ所の測点における電磁波レーダの反射画像を示す。画像は 5 測線の反射画像の内, その地点の傾向を最も表しているものを掲載した。反射画像の横軸は, 電磁波レーダの進行方向を示している。進行方向は, 画像の右側から左側の方向であり, 左側の方が上部側を示している。

画像からは, 下部の鉄筋に対して上部の鉄筋のかぶり厚さが大きく評価される傾向があることが確認された。表 1 に電磁波レーダの画像から求められた鉄筋のかぶり厚さと, 下部のかぶり厚さに

がって、電磁波レーダの反射画像は、層状ひび割れが多く発生している箇所において鉄筋のかぶり厚さを大きく評価する傾向にあることが明らかとなった。これより、層状ひび割れの生じている箇所において電磁波レーダによる鉄筋探査を行う場合には、反射画像に示されるかぶり厚さが本来のかぶり厚さとは異なる可能性がある点に留意する必要がある。
