# 28 年経過したさび安定化補助処理された耐候性鋼橋梁の詳細調査と補修計画 (その 1) 耐候性鋼橋梁の詳細調査と補修仕様選定の考え方

松江工業高等専門学校 正会員 ○大屋 誠, 武邊勝道, 松崎靖彦, 広瀬 望  
株式会社三建技術 正会員 三輪宏和  
日鉄住金防蝕株式会社 正会員 今井篤実, 石田和生, 佐野大樹

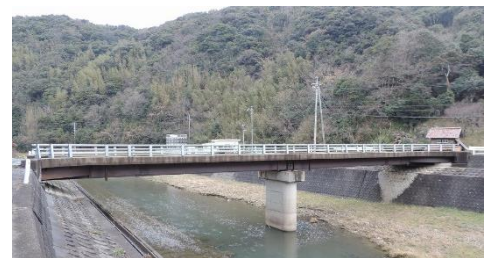
写真 1 対象橋梁の上流側

対象橋梁の位置と概況を図 1 と写真 1 に示す. 対象橋梁は, 益田市の沖田川に 1985 年 3 月に架橋された 2 径間のさび安定化補助処理を施した耐候性鋼材を用いた単純鉸桁である. 離岸距離は, 日本海から 800m で, 詳細調査を実施する前に, ドライガーゼ法による 1 年間の飛来塩分調査とワッペン式曝露試験が実施<sup>4)</sup>され, 年平均飛来塩分量が桁下で 0.84 mdd, 桁内で 0.60 mdd であった. また, ワッペン試験片による 1 年間の腐食減耗量は, Web 内側で 0.06mm を超え, Web 外側で 0.02mm 以下, 下 Flg. 上面が 0.034mm, 下フランジ下面が 0.02mm~0.027mm であった. 以上の結果より, 腐食環境として厳しい環境であるが, すべての部位が防食性能を

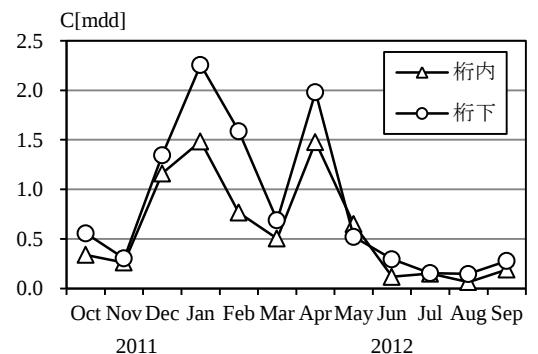
図 2 飛来塩分量調査結果

対象橋梁は、離岸距離が 800m と海に近く、飛来塩分量は図 2 よりピーク期に 2mdd を超える厳しい腐食環境である。補修設計する場合には、橋梁に生じている異常さびを除去するとともに、飛来する塩分の付着を完全に防ぐことが理想的な対策と言えるが、飛来塩分の付着を完全に防止することは現実的には難しいので、環境が改善させない場合の異常さび (層状剥離さび) 発生範囲については、環境遮断機能を持つ塗装による補修を行うこととし、要観察状態のさび (うろこ状さび) の発生範囲については、耐用年数を延命化させる処理を行い、約 28 年経過しても異常さびが生じていない範囲については、無塗装耐候性鋼を継続することが期待できると判断し、無補修とする部分補修による補修計画とする。

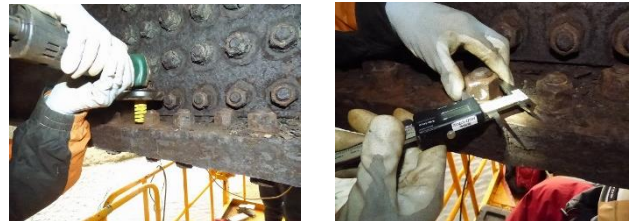
写真 2 添接部の高力ボルト調査状況

詳細調査では、補修では損傷個所の補修だけでなく、損傷の原因を明らかにし、その原因も除去することが重要であるので、この点を考慮しながら調査を進めた。詳細調査では、さび安定化補助処理材 (P+T 処理材) の塗膜の劣化・さび状態の腐食診断はイオン透過抵抗法<sup>5)</sup>を用い、腐食部位を腐食マッピングとして描くことにより腐食状況を明確化し、補修箇所の選定を行った。補修塗装では、塗装の耐久性に考慮し素地調整程度を 1 種とし、さびをできるだけ除去することが望ましい。しかしながら、耐候性鋼材のうろこ状さびや層状さびは硬く、さびが鋼材に食い込んでいたためブラストのみで目標とする素地調整程度 1 種にすることは困難、もしくは処理費用がかさむ恐れがあるので、ハンマーや動力工具で前処理をすることが望ましい。この前処理の仕様を選定する手段としてさび硬さの測定を試みた。添接部の腐食が著しかったので、高力ボルトの残存軸力を推定<sup>6)</sup>するために、ボルト頭・ナットの寸法測定を実施した。
