# 28 年経過したさび安定化補助処理された耐候性鋼橋梁の詳細調査と補修計画 (その 2) 腐食実態と補修計画

株式会社三建技術 正会員 ○三輪宏和  
松江工業高等専門学校 正会員 大屋 誠, 武邊勝道, 広瀬 望, 松崎靖彦  
日鉄住金防蝕株式会社 正会員 今井篤実, 石田和生, 佐野大樹

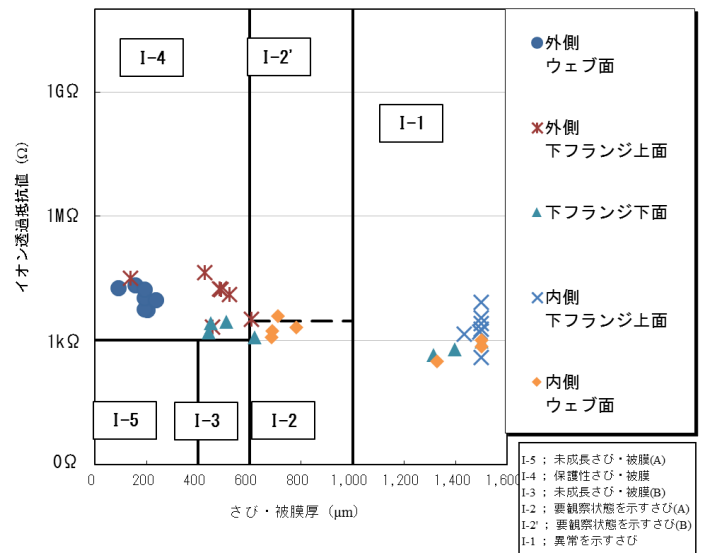
図 2 イオン透過抵抗値とさび・被膜厚の関係

図 1 に RST 法測定位置を示す。G1 桁 A1 側の①～③の測定結果のイオン透過抵抗値とさび・被膜厚の関係を図 2 に示す。図 2 より、外側(上流側)は良好なさび・被膜状態であるが、内側(下流側)は、I-1 の異常を示すさびの領域に多くの測定結果が入っている。測定箇所の写真と I 評点の結果を図 3 と図 4 に示す。図 3 は、G1 桁 A1 側外側(上流側)で、被膜

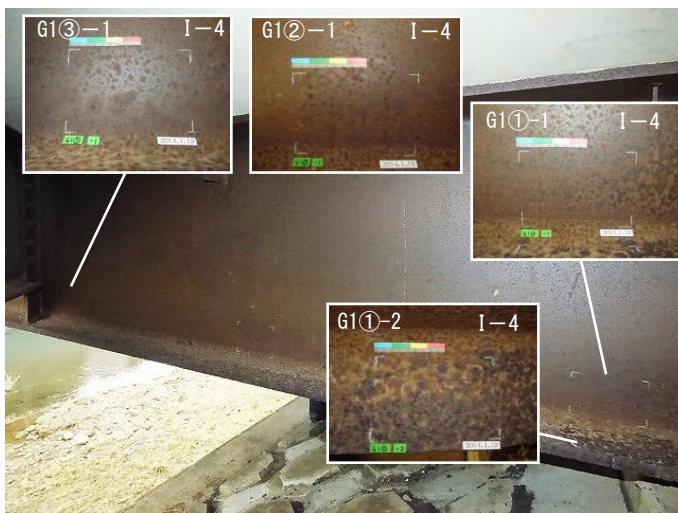
図 3 G1 桁 A1 側外側(上流側)のさびの状態を I 評点

が残っており良好な腐食状態である。図4は、G1桁A1側内側（下流側）で、層状剥離さびが確認される。図5は、添接部の高力ボルトと支承部のアンカーボルトのさび除去前と除去後の状態である。添接部の高力ボルトは、さび除去後一様型の形状をしており、ボルト頭・ナットの寸法値より、下里、田井ら<sup>2)</sup>の残存軸力推定手法を用い、90%以上の残存軸力があると推定された。アンカーボルトについては、台形型の形状をしており、長崎県土木部の橋梁補修・補強マニュアル<sup>3)</sup>を参考に、2mm以上の減肉が見られるため、交換、補強等の対策が必要であると判断した。
