# 28年経過したさび安定化補助処理された耐候性鋼橋梁の詳細調査と補修計画 (その3) さび層断面の状態と元素分布調査

日鉄住金防蝕株式会社 正会員 ○佐野大樹, 今井篤実, 石田和生  
 松江工業高等専門学校 正会員 大屋 誠, 武邊勝道, 松崎靖彦, 広瀬 望  
 株式会社三建技術 正会員 三輪宏和

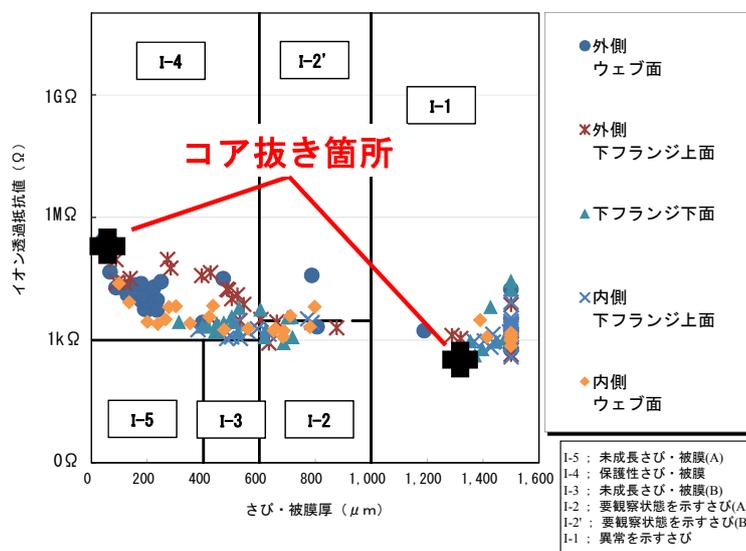
図1 イオン透過抵抗値とさび・被膜厚の関係

対象橋梁は、島根県益田市の沖田川に架かる、供用から約28年が経過した耐候性鋼橋梁(SMA50AW)であり、さび安定化補助処理が施されている。離岸距離は800mと海に近く、飛来塩分量はピーク時には2mddを超える架設環境にある。この対象橋梁において、コア抜き機を用いてコア材を採取した。コア材の採取箇所には、対象橋梁の中で補修塗装対象となるI評点I-1「異常を示すさび」<sup>1)</sup>と評価される箇所とI評点I-4「保護性さび・被膜」<sup>1)</sup>と評価される箇所の中で、被膜が残存している箇所を選定した。対象橋梁のRST法を用いて腐食診断を行った結果とコア材抜き箇所のイオン透過抵抗値とさび・被膜厚の関係を図1に示す。採取したコア材は、樹脂へ埋込研磨を行い、金属顕微鏡を用いてさび層の断面偏光顕微鏡観察を行った。また、さび層中のCl分布を観察するため、EPMAカラーマッピング分析を行った。

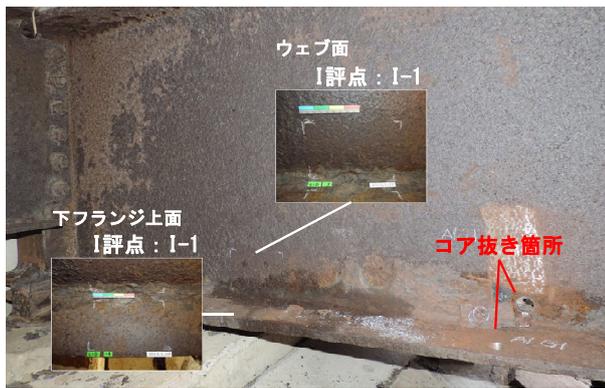
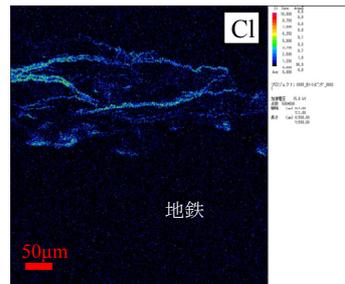
(a) I 評点 I-1 「異常を示すさび」

コア材採取箇所近傍の外観、断面偏光顕微鏡観察結果、EPMA分析結果を図2(a)、図2(b)に示す。図2(a)では、厚さ10mm以上の層状剥離さびが見られ、表面にさび安定化補助処理材(P+T処理材)は残存していなかった。残存板厚は、設計板厚14.00mmに対し、11.96mmであり、腐食が大きいことがわかった。断面偏光顕微鏡観察では、さびの表層には、層状さび剥離の痕跡が見られ、さび層中には、クラックが連続的に横方向に発生していた。また、そのクラック中にはさび(偏光)層<sup>2)</sup>が存在していた。EPMA分析より、Clは、さび層中にクラックに沿ってさび層中に侵入しており、地鉄界面にも部分的に存在していた。図2(b)では、表面にさび安定

残存板厚：11.96mm  
(設計板厚：14.00mm)

さび安定化補助処理された耐候性鋼橋梁における、I 評点 I-1 のさび層の状態は、裸使用の耐候性鋼橋梁における I 評点 I-1 のさび層の状態と同様の状態にあることがわかった。補修塗装後の品質を向上させるためには、EPMA 分析結果より明らかになった地鉄界面に存在するさび層中の塩分を除去する必要がある。よって、前述のようなさび層中に塩分が内在しても施工可能な、裸使用の耐候性鋼橋梁と同様な補修法<sup>3)</sup>が有効であると考えられる。

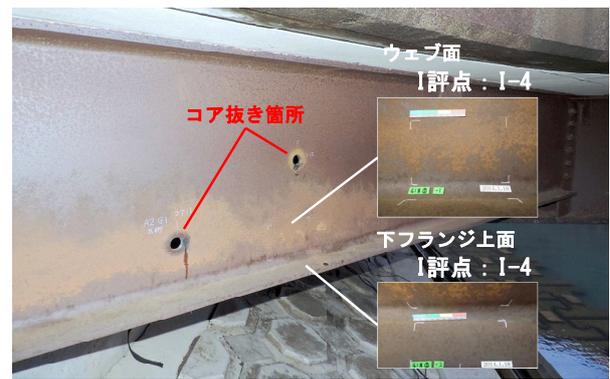
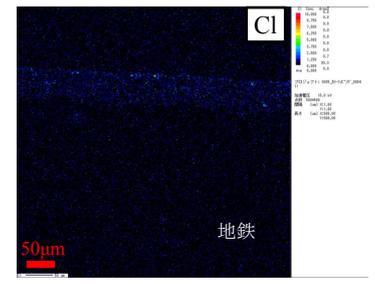
(b) I 評点 I-4 「保護性さび・被膜」

残存板厚：10.32mm  
(設計板厚：10.00mm)

化補助処理材 (P+T 処理材) が残存しており、腐食はしていない。断面偏光顕微鏡観察では、さびの発生は見られず、さび安定化補助処理材 (P+T 処理材) が連続的に残存していた。EPMA 分析より、Cl の存在は確認されなかった。
