## 平成 25 年 8 月島根県西部豪雨による江津市の土石流災害

松江工業高等専門学校 正会員 ○河原莊一郎

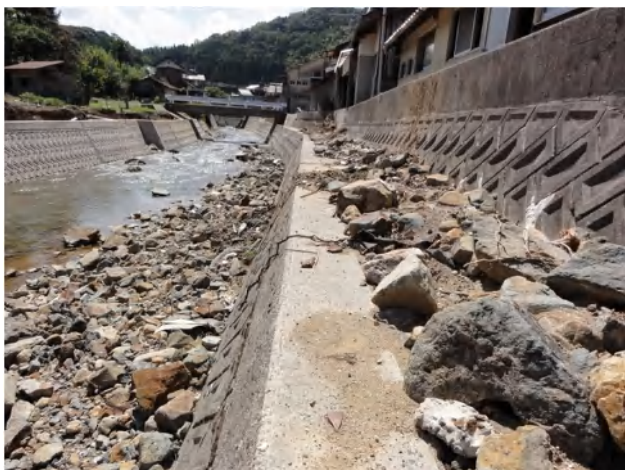
写真 1 は、敬川の支流の目田川における土石流発生状況である。上流からの左側写真では、多量の礫石が護岸に堆積している。下流からの右側写真では、越流による洗掘が発生している。

写真 1(a) 目田川における土石流(上流から)

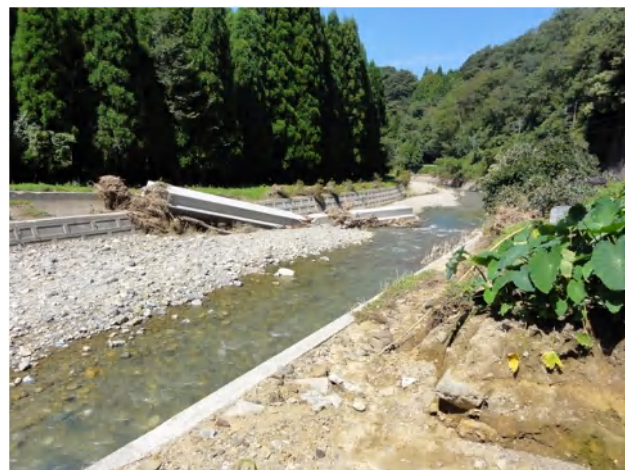
写真 2 は、目田川との合流地点より約 1 km 上流の敬川に架かっていた橋桁の流失状況である。撮影場所は橋が元あった場所である。コンクリート製橋桁が洪水流によって流されて反転しており、堤防を越える流量が橋桁に激しく衝突したと推察できる。

写真 2 敬川上流の橋桁流失

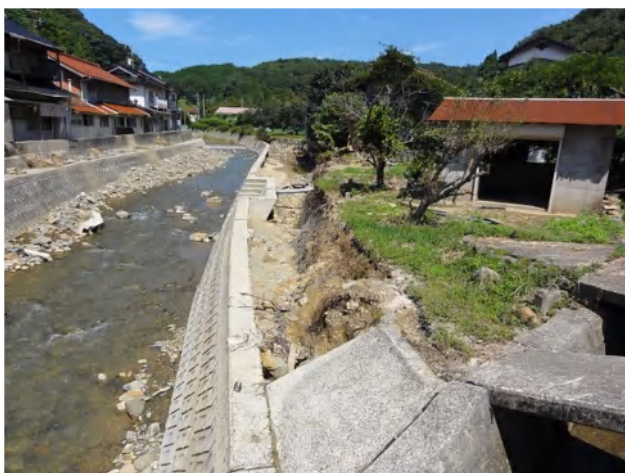
写真 1(b) 目田川における土石流(下流から)

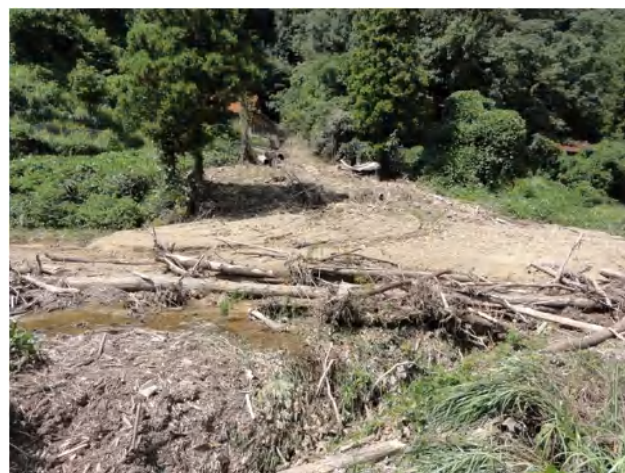
写真 3 は、さらに上流部の上舞立地区における土石流の発生状況である。谷からの砂礫に倒木が混在した土石流が水田を覆っている。

写真 3 上舞立地区の土石流

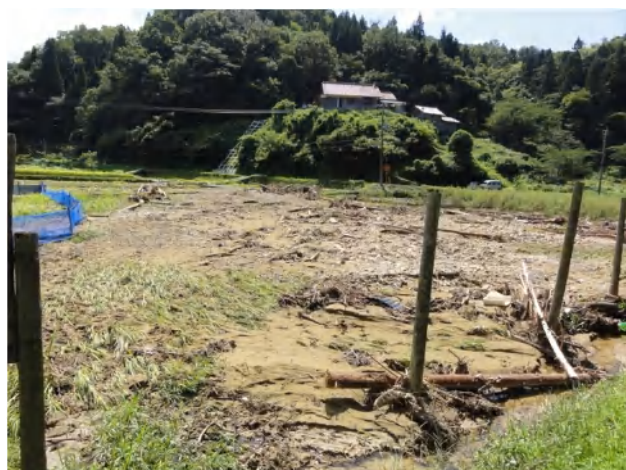
写真 4 は、敬川最上流部の井沢川における土石流発生状況である。砂が広大な水田を浅く覆っている。

写真 4 井沢川の土石流

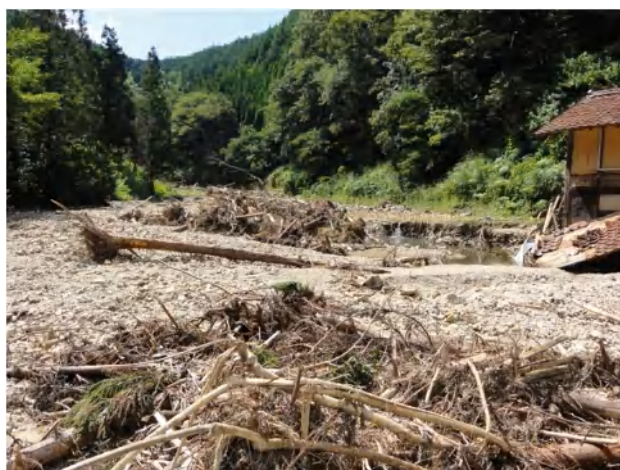
写真 5 は、井沢川とは異なる名も無いような小川で発生した土石流の状況を下流側から撮影したものである。写真 4 とは様子が異なり、多量の倒木混じりの礫石が、遷急点から離れた水田まで到達している。住家が倒壊しており、土石流の威力の凄まじさが窺える。

写真 5 清見町における土石流
