## 下関発電所海洋構造物の修繕工事の概要について

| 中国電力株式会社 | 電源事業本部(火力土木) | 正会員 | ○重川 善信 |

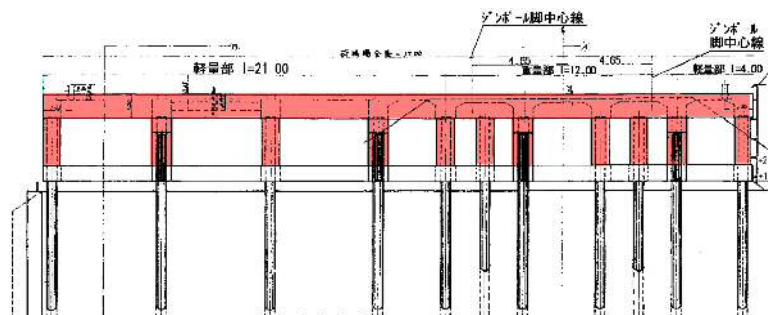
図-2 荷揚場 正面図

図-2に荷揚場の正面図、図-3に荷揚場の断面図を示す。修繕工事は、着色で示す箇所のひび割れおよび断面欠損、鉄筋露出箇所を対象に平成24年度に実施した。
