## 比抵抗映像法を用いたため池の漏水調査

株式会社ケイズラブ 正会員 河内 義文  
株式会社ケイズラブ ○假屋 隆文

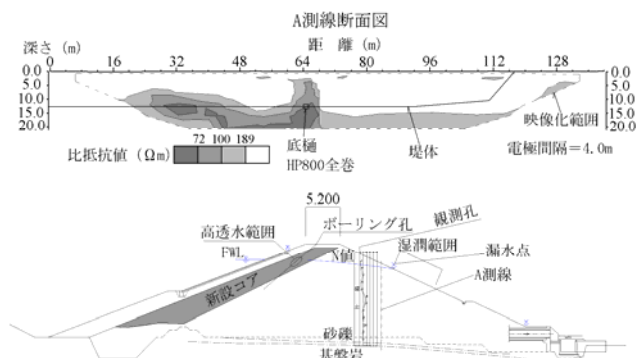
図1 ため池Eの比抵抗断面図およびコア健全度確認調査位置

ため池Eのため池タイプは前刃金型。豪雨で貯水位が越流寸前まで上昇し、旧底樋（新底樋と同じ位置）周辺のパイピングが拡大して決壊した。底樋周辺を開削整形し、上流に前刃金、洪水吐も全面改修された。改修後に底樋右岸側と洪水吐急流部の直壁水抜孔からの漏水が観察された。また、堤体下流法面が高い位置から広い範囲で湿潤していた。

比抵抗映像法による観察結果とスコーピング結果：図1に示されるように、堤体下流のり面中間に縦断方向に配置したA測線で観察した比抵抗断面図によると  $\rho < 72\Omega\text{m}$  が底樋上部の堤体内に捉えられた。

同じく図.1 の下図にボーリング位置と新設コア内で観測された高透水範囲（透水係数  $k=10^{-3}\text{cm/s}$  オーダー）を示す。比抵抗断面図は漏水範囲を確実に捉えてことを確認した。

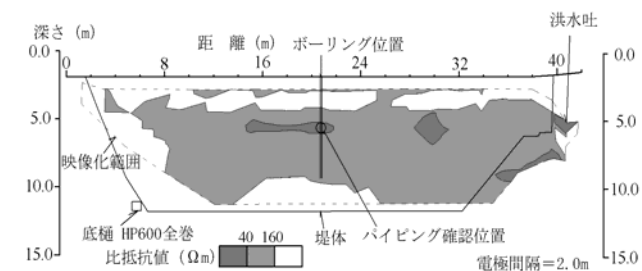
図2 漏水するため池Fの比抵抗断面図

ため池 F のため池タイプは前刃金型。危険ため池解消のために全面改修されたが、改修後の貯水時に堤体下流法面の高い位置からの漏水が観察された。

比抵抗映像法による観察結果とスコーピング結果：傾斜コアに沿って探査したところ、図 2 に示すようにコア内のほぼ同じ標高に  $\rho < 40\Omega\text{m}$  の低比抵抗の範囲が観測された。機械ボーリングによってこの深度を確認したところ、静水圧透水試験時に貯水池内側へのリークが観察されコアが欠損していることが確認された。この低比抵抗部の水平方向への拡がり、施工が数箇月中断した標高と一致し、比抵抗断面図に示される低比抵抗部はコアが欠損している範囲を示していると推定される。

もう一つの漏水経路となり易い構造物の洪水吐では、高比抵抗体として示される。図 2 のため池 F のように周辺に低比抵抗ギャップが識別できれば、床版下に漏水が疑われるが、①解析断面図の縁辺部は偽像を生じやすい、②洪水吐コンクリート部分は電極配置が粗い、③洪水吐対岸部から標高が変化する場合が多く、解析精度が低下する、などの問題点があり判定は慎重に行うべきである。
