## 実構造物を対象とした温度応力解析による初期ひび割れに関する解析的研究

徳山工業高等専門学校専攻科 学生会員 ○中谷 俊晴  
徳山工業高等専門学校 正会員 田村 隆弘

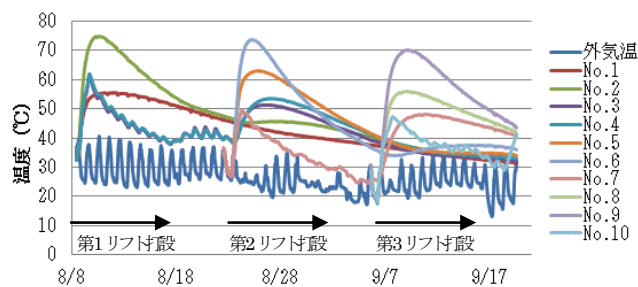
図-2 温度実測値の履歴

図-2に構造物の実測温度、図-3に温度解析結果をそれぞれ示す。10点の計測点とも概ね解析値と一致しており、特に各リフトの中心温度はよく一致した結果となった。

表面付近での解析結果は実測値に対して若干誤差があったが、実構造物の表面に近い位置での温度は、コンクリートの外気温のみならず風雨の影響も受けることがその原因として考えられる。

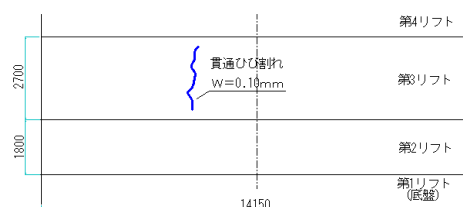
図-4 実際のひび割れ状況

(1) ひび割れ指数とひび割れ発生状況 橋台に発生した実際のひび割れ状況を逐次弾性解析によるひび割れ指数から考察した。各リフトにおけるひび割れの有無とひび割れ指数、ひび割れ指数から求めたひび割れ発生確率を表-1に示す。実際の橋台には、図-4に示すように第3リフトに貫通したひび割れが1本発生した。第3リフトのひび割れ発生確率は100%であるため、ひび割れの予測はできたといえる。しかし、第2リフトでは、実際にはひび割れは発生していないがひび割れ発生確率が100%という解析結果になった。

表-2にひび割れ幅の実測値と解析値を示す。中心部でのひび割れを仮定した解析値は、実測値をやや上回る結果となった。この原因として、実際のひび割れがリフトの中心部ではなく、中心から約2m離れた位置で発生したことや、実構造物でのひび割れ調査が目視(クラックスケール)に依るため、計測精度に問題があることが挙げられる。

(3) ひび割れに関する考察 これらの解析と実測の差異の原因として、降雨と湿度による影響が考えられる。図-5に気象庁<sup>4)</sup>のデータに基づいた山口市における降水量と湿度のグラフを示す。これによると、第2リフト打設後に、比較的多い降水になっており、湿度も100%に近い値となっている。また、1週間の型枠養生期間直後にも降水があり、湿度も高くなっている。一方、ひび割れが発生した第3リフトでは、コンクリートを打設後には降水がなく、湿度も比較的低い値となっており、乾燥を受けやすいことが確認できる。解析では、降雨による“温度降下”は考慮できるが、“外部からの水分供給”の影響は考慮できない。すなわち、第2リフトではコンクリートを打設後、温度変化や乾燥によって収縮する期間に外部からの水分の供給と、乾燥による水分逸散の抑制がされることで、乾燥収縮や自己収縮による収縮力が低減したことから、実際の

トータルでの収縮量は解析よりも小さい値となったことがひび割れが発生しなかったという要因の一つとして考えられる。
