## 電磁波レーダ反射画像の解析手法に関する一考察

松江工業高等専門学校 正会員 ○周藤 将司  
 松江工業高等専門学校 学生会員 森脇 慶幸  
 松江工業高等専門学校 正会員 松崎 靖彦  
 松江工業高等専門学校 正会員 高田 龍一

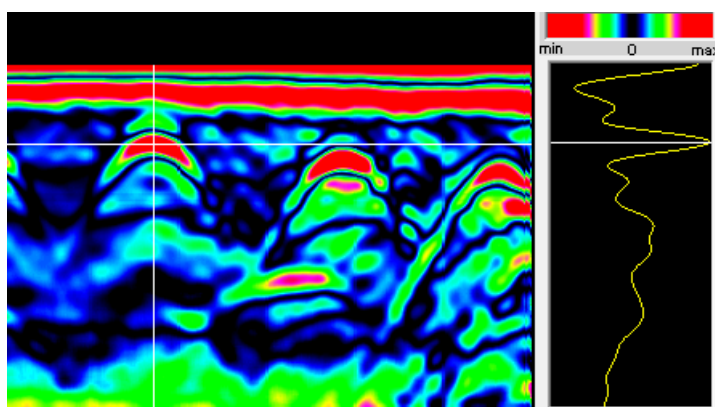
図 1 電磁波反射画像の一例

本図からは、本来一定である鉄筋のかぶり厚にずれが生じていることがわかる。これは、かぶりコンクリートの位置に何らかの内部変状が生じている可能性を示している。ここでは、得られた反射画像をカラー画像として扱い、かぶりに相当する範囲の RGB 値にどのような違いが生じているのかを比較検討した。

Gの値については、画像中ではRとBの中間域を示している。例えば図1では、上部配力筋のかぶりコンクリートには目視からも緑色の範囲

が広がっていることが確認できる。右側の波形は上部配力筋の位置の深さ方向への比誘電率の変化を示したものであるが、かぶりコンクリートの緑色の範囲では波形が左側、つまり比誘電率が小さい方に振れていることがわかる。これは比誘電率が小さくなっていることを表しており、内部変状によって生じたひび割れを空隙として捉えたためであると考えられる。
