国道 53 号津山管内の供用 40 年以上のコンクリート舗装の維持補修の検討

中国地方整備局 岡山国道事務所 管理第二課 正会員 ○水上 裕介

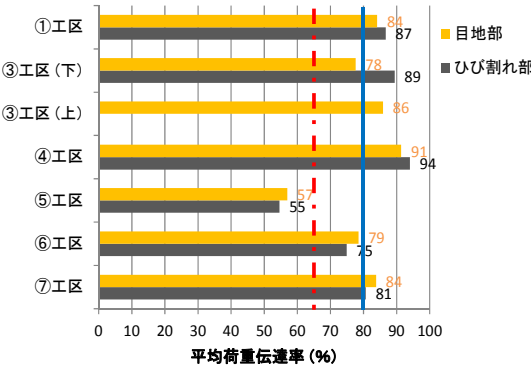
図-1 各工区の平均荷重伝達率

既往調査結果<sup>1)</sup>によれば、荷重伝達率70%付近を境にダウエルバー破断率が急増する結果となっている。⑤工区における荷重伝達率が他工区に比べて相対的に低下している。

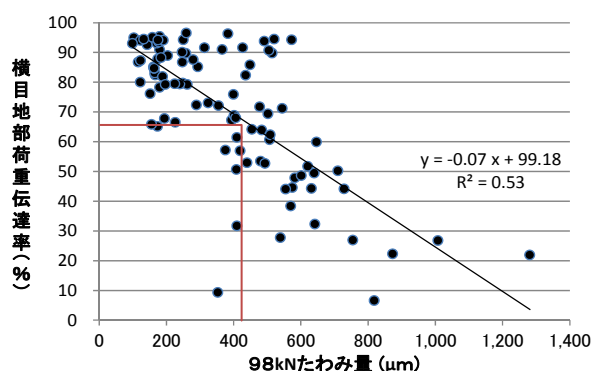
図-2 たわみ量と荷重伝達率の関係

FWD調査結果を基に、横目地部でのたわみ量と荷重伝達率との関係について整理した結果を図-2に示す。本区間においては、80%以上を「良好」、65~80%を「不十分」、65%以下を「否」とした場合、65%以上の荷重伝達率を保持するには98kNのたわみ量は400μm程度以下が望ましい結果となり、「ひび割れ部」にも同様な傾向が確認された。
