# スレーキング土による盛土法面変状対策及び工事報告

中国地方整備局 福山河川国道事務所 特別会員 ○井町 和正

スレーキングしやすい材料で盛土をしたことによる盛土法面崩落の対策検討を有識者による「赤屋地区法面对策検討委員会」を立ち上げて行った。この検討委員会で決定した対策及び工事での対応結果について報告を行う。

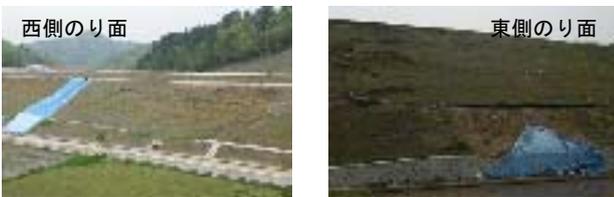
スレーキングとは、泥質岩が乾湿を繰り返すことで崩れて細粒化する現象であり、変状が発生した盛土箇所は、平成21年1月完成した盛土で、平成22年8月に法面に変状が発見され、その後、平成23年10月に著しい変状が確認された。変状に対する対策検討を行うため、学識経験者へ照会し、「赤屋地区法面对策検討委員会」を立ち上げ、対策工法を決定した。

写真-1 法面崩落状況

対策工事は図-1の着色部である盛土の緩み部を一度撤去し、石灰改良した後に再び盛土を施工する。

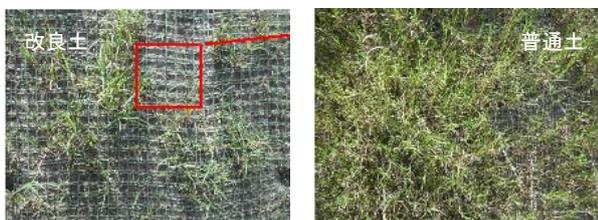
写真-3 浸食防止型シート (MF45R-0)

写真-3は採用した浸食防止型シート(MF45R-0)で、写真-4は種子吹付での改良土に植生した場合と普通土で植生した場合の状況写真である。

初期アルカリ性土壌から中性に至る間、確実に植生できる植生シート(多機能フィルター(新技術))を採用した。

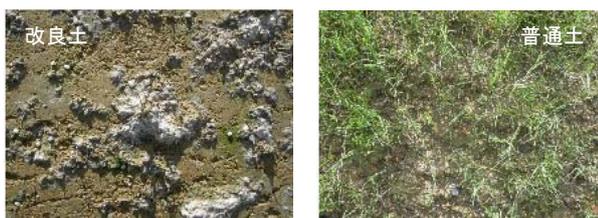
写真-4 種子吹付
