## 平成 26 年広島豪雨災害の実例とハザードマップの比較検討

広島工業大学 正会員 ○熊本 直樹  
東洋建設(株) 檜垣 龍太郎\*  
(\*: 研究当時は広島工業大学の学生)

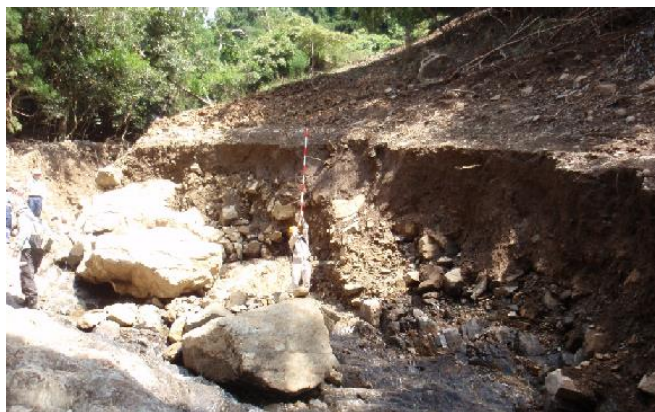
図 2 浸食深さの例(八木ヶ丘団地, 浸食深さ約 4m)

0.6m～2.1m であり、マニュアルでは 0 次谷で 1.1m, 1 次谷で 1.3m, 2 次谷で 1.5m としてよいことになっていた。これに対し、平成 26 年 8 月災害では 4m 規模の巨岩が住宅地に流下していることでも分かるように、4m～5m 規模の浸食深さが観測されている。

図 2 は浸食深さが約 4m の例である。このような浸食深さが深いということが、平成 26 年災害の流出土砂量が多かった原因のひとつと考えられる。

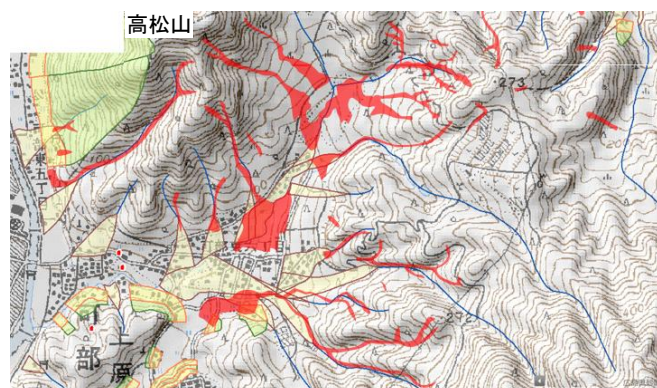
図 3 土砂災害危険箇所図との比較例（可部東地区）

流出土砂量算出マニュアルでは、流域内にある浸食可能土砂量が最大となる谷をひとつ選択して、流下する土石等の量を検討していた。しかし図 3 から分かるように実際には複数の谷の土石流が合流して氾濫している。また、想定されていない谷でも土石流が発生しており、特に高松山の南東部では想定外の大規模な土石流が発生している。源頭部の位置も想定と実際が異なっている例がある。

図 3 ではみられないが、八木地区では想定されていた源頭部よりもかなり上流位置に源頭部がある例が多かった。実際に想定位置よりも上流で土石流が開始したのか、あるいは開始点は想定どおりであったが上流に進行していったのかは不明である。

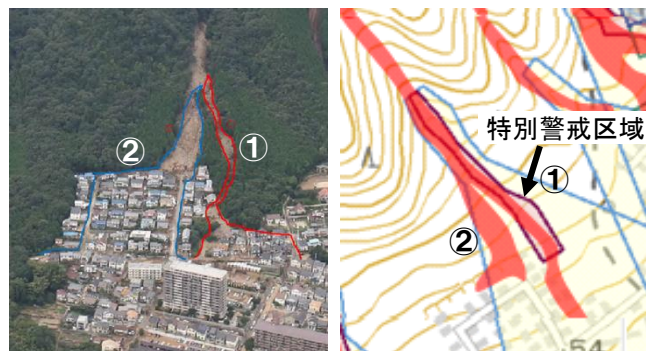
は国土地理院撮影写真に加筆したもの<sup>6)</sup>で、右の図は土砂災害警戒区域図<sup>3)</sup>に土砂流出図<sup>1)</sup>を重ねたものである。この地区では土石流が 2 回発生し、1 回目は特別警戒区域の真ん中を通っている。しかし 1 回目の堆積物が地形を変え、2 回目は想定区域外にも氾濫している。土石流が複数回発生する場合、前の土石流で地形が変化してその後の土石流の氾濫域も変化することは予測が困難であり、被害想定が困難さうかがえる。

阿武の里団地の被害状況 警戒区域図＋土砂流出図  
図 4 土砂災害警戒区域図との比較例（阿武の里団地）
