# RC 床版橋における内部空洞及び豆板に関する補修計画

株式会社 三建技術 正会員 ○ 城市真宗  
株式会社 三建技術 正会員 三輪宏和

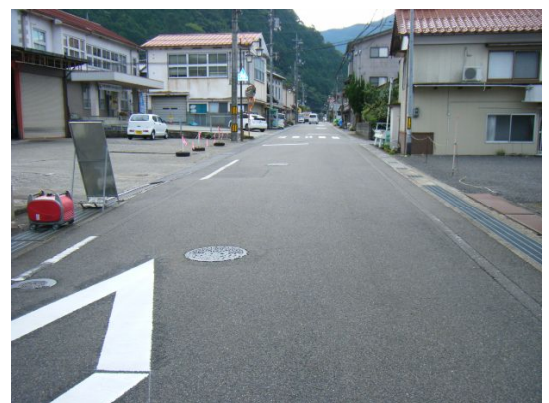
写真 1 対象橋梁の終点側

対象橋梁の位置と概況を図 1 と写真 1 に示す。対象橋梁は、鹿足郡津和野町日原の岩川に 1960 年代に架設された 1 径間の河川横断 RC 床版橋である。2 次緊急輸送道路として指定され、重要な橋梁の一つである。橋梁の規模は、橋長 3.750m、幅員 5.670m、床版厚 0.280m、斜角 109 度である。全体的にかぶりりが薄く、表面には多くの豆板や、鉄筋露出が確認され、一部腐食し破断している箇所が認められる。

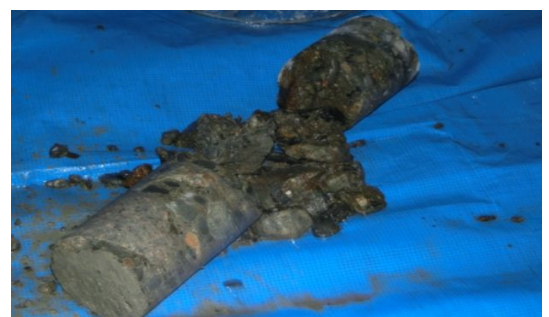
写真 2 セメント分がない砂利層

コア抜き検査を行った結果、セメント分がない砂利層や、骨材の下面にはコンクリート中のエアーが溜まり空洞及び豆板が確認され、広範囲であることが推定されたため、範囲や深さの把握が必要であると判断された。(写真 2)

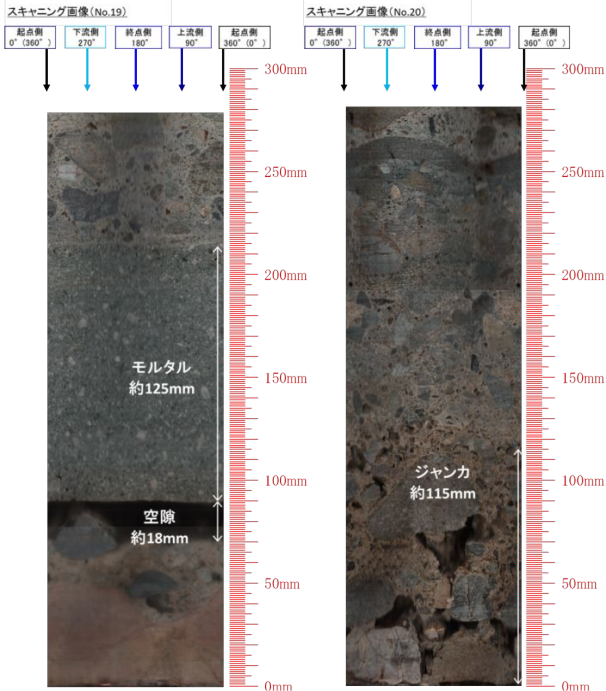
図 2 スキャン解析画像

スキャンの解析画像より 24 箇所中 8 箇所で変状が確認でき、床版下面より 35mm～70mm の深さで、空洞及び豆板の大きさは 25mm～120mm であった。主に橋梁中央の右岸側に集中しているのが確認された。（図 2・図 3）

本橋においては、コンクリートの打設不良による豆板跡が多く、床版表面だけでなく、床版内部にも発生していることが、詳細調査により確認されている。床版内部の空洞は床版の耐力低下だけでなく、中性化の進行を早める要因でもあるので、その充填を行うことが必要となる。

クラック等で用いられるエポキシ樹脂の低圧注入が考えられるが、豆板部では大量に用いられることになる。コンクリート・鉄などの線膨張係数は  $12 \times 10^{-6}/k$  程度に比べ、エポキシ樹脂では  $62 \times 10^{-6}/k$  と 5 倍程度の差があり、モルタル充填剤を使用すべきだと考えている。

補修方法としては、調査箇所付近に φ10 程度の穴あけを行い、ノンブリーディング・低粘性型高性能セメントグラウト・注入モルタル用混和剤を水に溶かしこみ、普通ポルトランドセメントを加えて練り混ぜ、足踏み式注入機により削孔穴から注入を行う事で、充填されると判断する。
