RC中空床版橋の不可視部分における健全性について

国土交通省 中国地方整備局 中国技術事務所
大野 滉貴

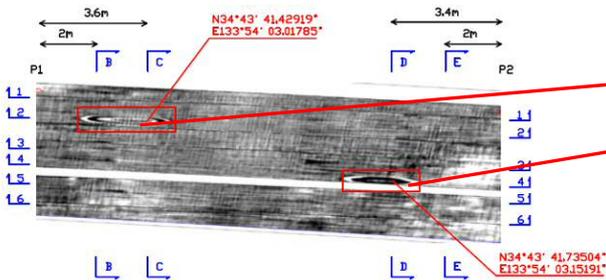
【平面レーダ水平画像（床版上面-25 mm）】 ⇒ポイド波形出現（設計かぶり：150 mm）

【路面反射強度解析結果図（床版上面-20 mm）】

橋面に強い反射強度が確認される

⇒ ポイド上のコンクリート劣化の可能性を示唆

- ・二次スクリーニングで縦横断解析を行った結果、明らかにポイド位置が他の区間に比べ浮上っていることが確認される。
- ・ポイドかぶりの薄い箇所において、床版上面に損傷が推測される。

二次スクリーニングへ移行
