周南市最古の鋼橋「松室大橋」における 損傷調査と維持管理を意識した住民アンケート

徳山工業高等専門学校 学生会員 ○小山 諒子
徳山工業高等専門学校 正会員 海田 辰将
周南市建設部道路課 非会員 今井 努

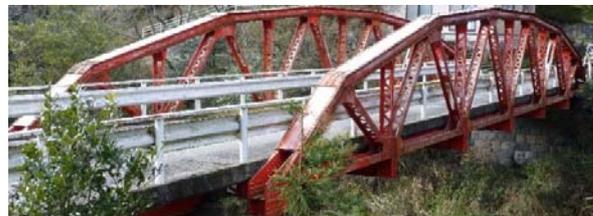
写真-1 松室大橋（主径間上部工）の外観

松室大橋は、周南市が管理のする中では最古の鋼橋であり、その主径間は写真-1に示すポニー形式の下路式単純曲弦ワーレントラス（スパン30.5m、有効幅員4.0m）である。1920年（大正9年）の建設以来、須金地区で96年間（2016年現在）供用されており、土木学会土木史研究委員会¹⁾によると、原位置で供用中の単純鋼トラスの道路橋としては全国で2番目に古いようである。ところが、2003年に平山橋（神奈川県愛川町）が歩道橋に用途変更されたことから、上記のカテゴリ分類の中では、現時点では本橋が最古と考えられる。なお、本橋の近代土木遺産としての評価はCランク（国の登録有形文化財相当）である¹⁾。

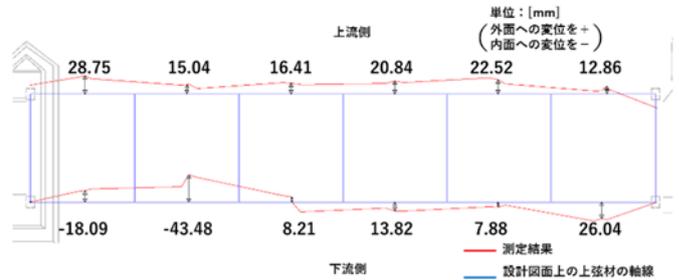
図-1 主構の面外変形図 (変位×30)

本研究ではトータルステーションを用いて主構両面の格点部における面外変位量を計測し、設計図面における部材の軸線と比較した。図-1に、軸線測定の結果を示す。図から、下流側の主構については変位の最大が+26.04mmと-43.48mmとなっており、主構全体が平面的にS字を描くように変形していることが分かった。一方、上流側の主構については下流側ほど変位のばらつきは少ないものの、全体として若干外側に変位を生じているようである。これらの原因としては、建設時からの初期不整、地震などの外力による変形等が考えられるが、現時点では不明である。また、これらの主構の変形が橋としての耐荷力に影響を及ぼすものかどうかについても、本結果を初期不整としたFEM解析等を行って確認する必要がある。
