広島土砂災害調査委員会の活動について

広島大学大学院工学研究院 正会員 土田孝

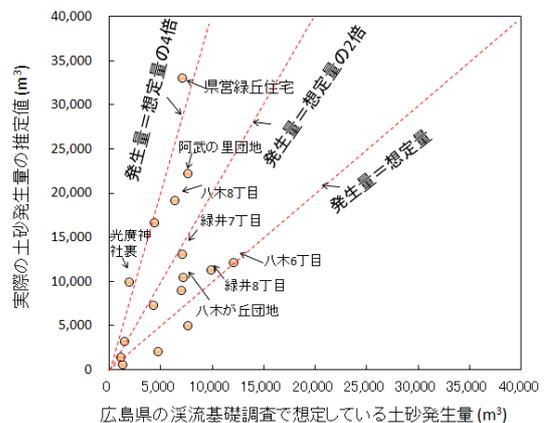
図1 溪流の基礎調査調査において想定された土砂発生量と今回の土砂発生量の比較¹⁾

土石流が発生する危険がある溪流の基礎調査では、踏査した技術者が土石流による土砂発生量を推定し、推定された土砂発生量に基づいて特別警戒区域、警戒区域を定めている。図1は、緑井地区、八木地区の各土石流危険溪流について、基礎調査で想定していた土砂発生土量と、今回の被害において発生した各溪流の発生土量の比較である。ここで用いた各溪流の流出土砂量は中国地方整備局によって調査され、災害前(2009年12月～2010年3月)と災害後(2014年8月23日～30日)に航空レーザ測量によって計測された地盤標高(DEM)を1mメッシュごとに比較し、その差から土砂移動による変動量(侵食、堆積)を集計し、溪流ごとに谷出口より下流に流出した土砂量を概算している²⁾。

図をみると、緑井・八木地区の16の溪流のうち、12の溪流では調査時の想定土砂量を上回る土砂が土石流として流下していた。このうち阿武の里団地など5つの溪流が想定量の2倍以上、さらにそのうちの2つである県営緑丘住宅の上の溪流、光廣神社の裏の溪流では想定量の4倍を超えた土砂が流出した。緑井七丁目、

緑井八丁目, 八木ヶ丘団地の溪流でも人的被害が発生したが, 発生量は想定発生量の2倍以下であった。

基礎調査の土砂発生量の見積もりでは, 浸食可能土砂量(溪流内に存在する不安定な土砂の量)と降雨によって決まる運搬可能土砂量を計算し, その少ない方の値を用いることとしている³⁾。図1に示す溪流では想定土砂発生量はすべて溪流内の浸食可能土砂量から決まっていた。広島県では, 危険溪流の浸食可能土砂量の算定において標準的な浸食幅と浸食深さとしてそれぞれ3.5m~4.5m, 1.1~1.9mが用いられてきた³⁾。しかし, 今回の土砂災害後の調査では, 浸食幅が10~15mと推定される溪流が数多くみられた。この差が図1の違いの原因と考えられ, 広島県では災害発生後, 浸食幅, 浸食深さの算定方法を見直している。

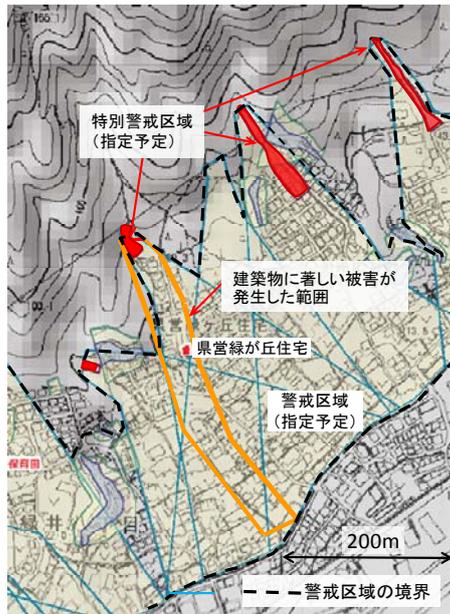
図2 八木三丁目県営緑丘住宅の上の溪流における区域指定予定と著しい被害が発生した範囲

緑井・八木地区では基礎調査を終えて土砂災害特別警戒区域と警戒区域の範囲は決まっていたが, 住民への説明と合意形成の途中であったため指定の手続きはなされていなかった。本災害の後に公表された八木三丁目県営緑丘住宅の上の溪流についての区域指定と, 建築物に著しい被害が発生した範囲を図2に示す。図のように, 特別警戒区域は溪流の出口付近の長さ50mの範囲にとどまり, 今回の災害で家屋が土石流によって損壊し, 人的被害が発生した地域の多くは, 警戒区域となっていた。したがって, 基礎調査による区域指定は人的被害など「著しい危害」が発生する区域を的確に予測できていなかったといえる。これは第一に基礎調査による土石流の被害の推定が過小評価になっていたためである。

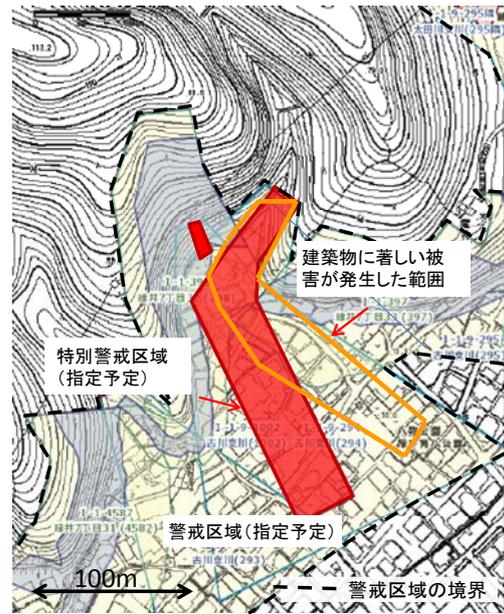
図3 緑井七丁目上の溪流に関する区域指定予定と著しい被害が発生した範囲

図3は緑井七丁目における警戒区域, 特別警戒区域の指定予定と建築物に著しい被害が発生した範囲である。発生土量は想定約1.8倍であったが, 家屋に著しい危害が発生した範囲は特別警戒区域の範囲とほぼ同じ広さであった。しかし, 土石流の進行方向に大きな違いがあり, 特別警戒区域は溪流の出口からほぼ直進する方向に設定されていたが, 実際には進行方向に対して約40°左側に曲って進んだ。この結果, 特別警戒区域でありながら建築物に著しい危害が発生しなかった箇所があった反面, 特別警戒区域の外の建築物に大きな危害が発生した。

以上のように, 区域指定の精度を高めるとともに指定範囲の不確実性への対処が今後の課題である。
