# 神島橋西詰交差点における交通安全対策の実施

国土交通省中国地方整備局福山河川国道事務所 特別会員 ○長尾 智之

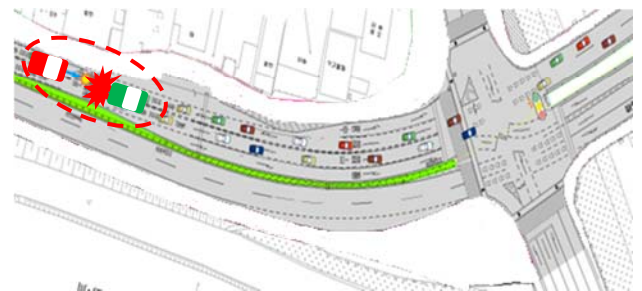
①岡山方面へ向かう上り線は、平地部の交差点間隔が広く比較的走行しやすい区間からの進入となることから、走行速度が高いまま交差点付近にさしかかる。交差点付近はカーブ区間であり遠方から確認困難なため、前方の状況が分かりにくいことが発生原因に挙げられる。特に渋滞が発生する昼間に多く、交差点より少し手前の単路部で発生しており、交差点により発生した渋滞若しくは赤信号による停止車両又は減速車両の後尾に追突事故が発生している。（図-1）

図-1 追突事故

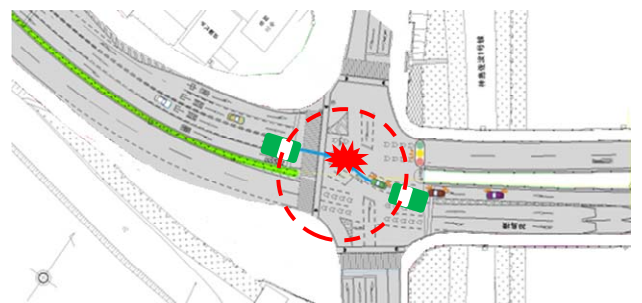
②右折時接触事故とは、主に右折車両と対向直進車両が接触する事故であり、当交差点では下り線からの右折車両と上り線の直進車両が交差する位置で多く発生している。（図-2）

図-2 右折時接触事故

右折時接触事故（②）は、対向車線の交通量が多く右折待ち時間が長いことから、心理的に無理な右折をすることに起因することが多い事故である。先に述べたように当交差点の改良では渋滞解消にならず対策が困難である。

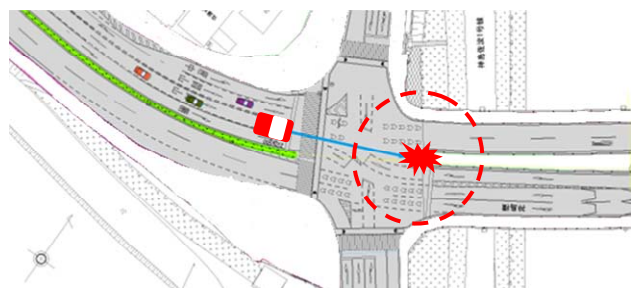
③岡山方面へ向かう上り線は平地部の交差点間隔が広く比較的走行しやすい区間からの進入となることから、走行速度の高い車両がカーブを曲がりきれず、中央分離帯

図-3 工作物への衝突事故

に衝突する事故が発生している。（図－３）

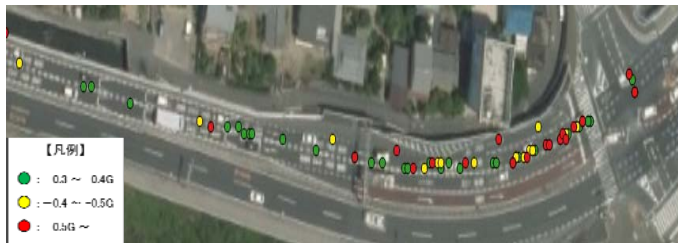
工作物への衝突事故（③）は、当交差点の事故の中でも３番目に多い事故類型である。また、車両の交通挙動の分析によれば、交差点手前で急減速・急ハンドルをきる車両が多く、事故に至らないものの急カーブが原因となる潜在的事故の危険性も高い箇所であることが分かる。

図－４ 急減速発生箇所

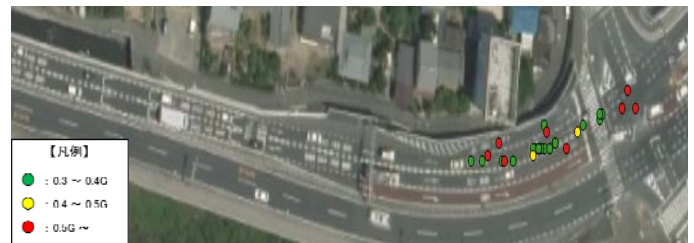
図－５ 急ハンドル発生箇所

交差点がカーブ区間内にあるため、交差点において直進車両が進行方向をつかみにくことが工作物への衝突事故または急減速・急ハンドルの発生要因となっている。また、この事故は夜間にも多く発生している。抜本的な対策としては道路線形の改善が最も効果的ではあるが、沿道利用状況や河川制約から抜本的構造改善は困難である。現地の状況を踏まえ、可能な事故対策として道路線形の改良は行わず、運転手に進行方向を明確にすることで事故抑制を図ることとする。
