広島城内に現存する戦争遺跡に関する研究

広島工業大学 正会員 ○大東 延幸
広島工業大学 正会員 十河 茂幸
(公財)広島市文化財団広島城 主任 秋政 久裕

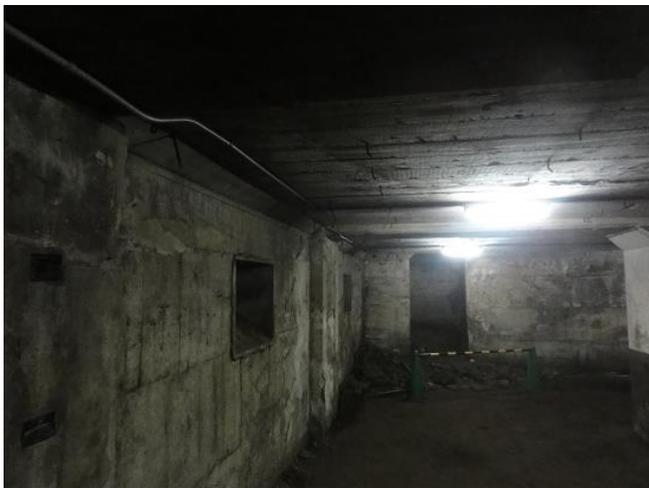
史跡広島城に戦時中に構築された大日本帝国陸軍の中国軍管区司令部防空作戦室（図1参照）が現存している。この防空作戦室は、戦時下において敵の来襲等を広報する役割を担い、原爆の投下時には、その事実を最初に通報した地下防空作戦室とされている。構造は鉄筋コンクリート造約208㎡の半地下式一階建てで、現在は、史跡広島城内の護国神社に隣接した場所にあり、歴史的な施設として保存され、要望に応じて見学を受け入れている。しかしこの建造物の計画・設計に関する資料は現存せず、構造設計思想も不明であり、現状を示した簡単な平面図があるだけであった。また、一部にはコンクリートの剥落が認められ、見学者に対する説明資料や安全確保の上で問題があると考えられる。

図1 広島城内の防空作戦室の内部の様子

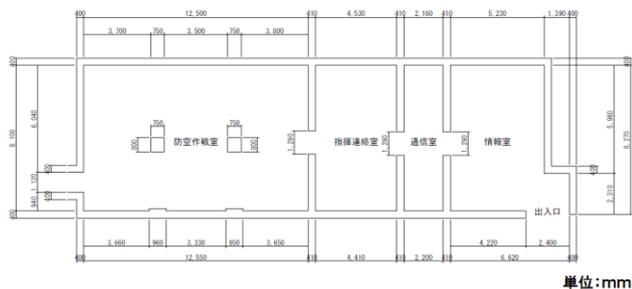
図2 防空作戦室の平面図

メジャーによる構造寸法を測定した平面図を図2に示す、なお部材寸法は、一部しか測定できなかったが、入り口側の壁圧は45cm、それ以外の壁部材の厚さは外周部が土で覆われているため不明であるが、少なくとも同等かそれより小さいと考えられる。また、堀側の可部は無筋コンクリートの土留擁壁とみられ、厚さは上部から下部にかけて大きくなっており、他の面の壁圧より大きいと考えられる。なお、土留擁壁は現在では鉄筋コンクリート造とされるが、

護岸の防波堤や砂防堰堤は現在でも無筋コンクリート造で作られており、堀側は土留め擁壁として、鋼材を節約したものと考えられる。

天井のコンクリート板の厚さは入り口の状況からすると75cmで、鉄筋および一部に鉄骨が配置されているものとみなされている。壁体より天井コンクリートの部材の厚さが大きいのは、後述する防空性能上の理由で上部からの爆弾の直撃に対する部材厚の方が、側方からの爆風に対する部材厚より大きい断面厚が必要なためと推察される。
