# 道路付帯構造物の維持管理手法に関する考察

有限会社丸重屋 ○平手 克治  
岡山大学大学院 正会員 西山 哲

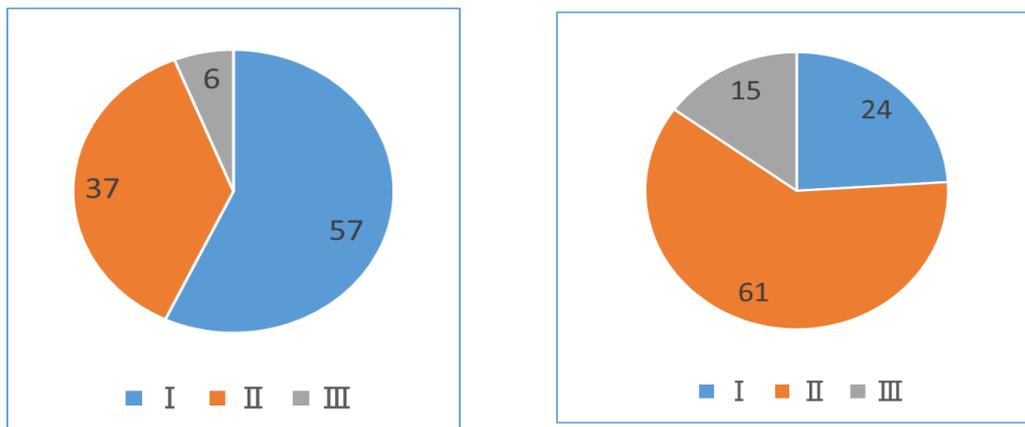
図 1 A 区（左図）および B 区（右図）の道路照明灯の点検結果

I, II および III は損傷度合いの評価結果を表す。

図中の数字は各損所度合いとして評価された照明灯の全体に占める割合を表す。

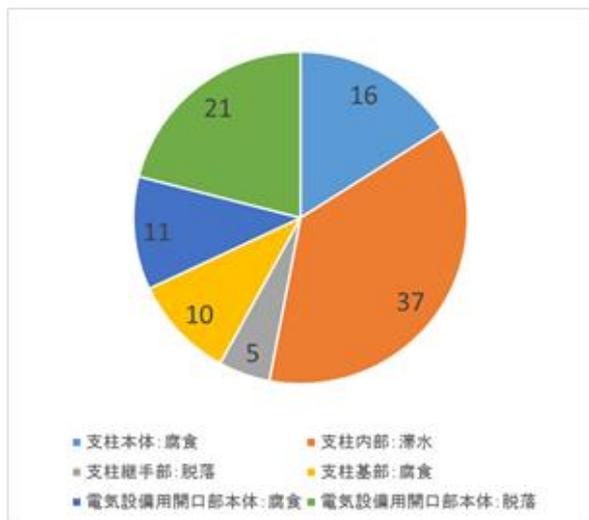
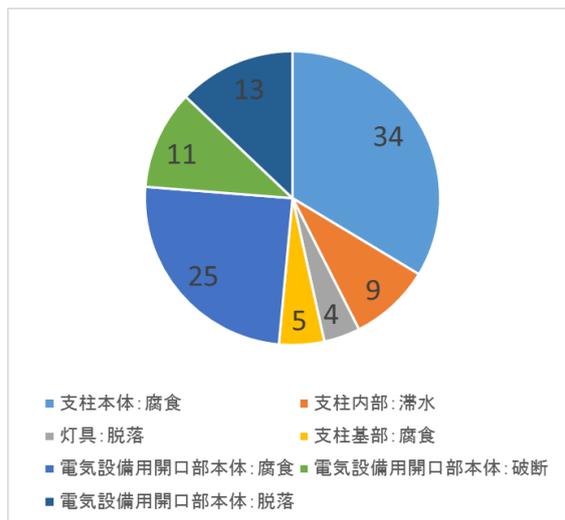
図 1 で判定結果Ⅲと評価された道路照明灯の損傷の内容を示したのが図 2 である。

図2 道路付帯構造物の損傷の内容 左図：A区の例 右図：B区の例  
 図中の数字は、それぞれの損傷内容の全体に占める割合を表す。

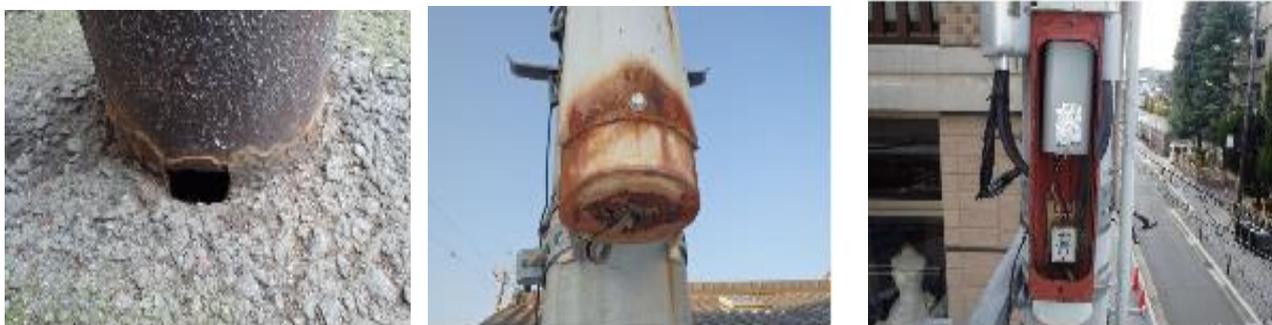
損傷事例としては、支柱本体や基部の腐食およびそれにつながる支柱内部への滞水事例が多く、その実例として判定結果ⅢおよびⅡをそれぞれ図3および図4に示す。全国の付帯構造物の損傷の実態は国総研資料 685号にて報告されており、平成25年には国土交通省より総点検実施要領がまとめられている。本研究では、いくつかの事例との整合を再度考察することで、点検要領との実態との整合性を考察し、また膨大な数にのぼる調査事例を整理することによって設置年数と損所度合いの関係性等を考察し、その結果を効率的な維持管理手法につなげることができないか、などを考察した結果を報告する。

図3 判定結果Ⅲの事例：左から路面境界部、本体および電気設備開口部の腐食

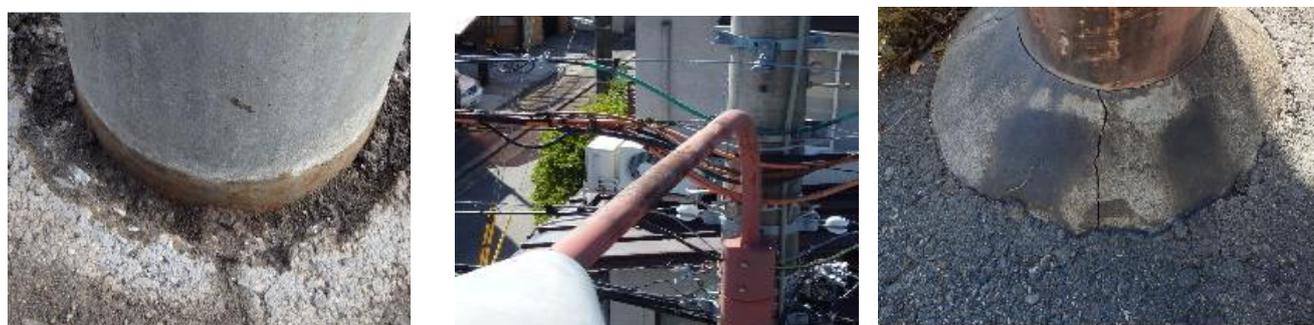
図4 判定結果Ⅱの事例：左から支柱基部、本体の腐食および支柱基部のひび割れ
