## 高齢化した鋼プラットトラス橋の腐食損傷にみる維持管理上の留意点

荒谷建設コンサルタント 正会員 ○加納 匠 広島大学大学院 学生会員 福田 洋頭  
 中電技術コンサルタント 正会員 清水 光男 株式会社ウィズソル 正会員 渡 弘明  
 八千代エンジニアリング 非会員 吉岡 正幸

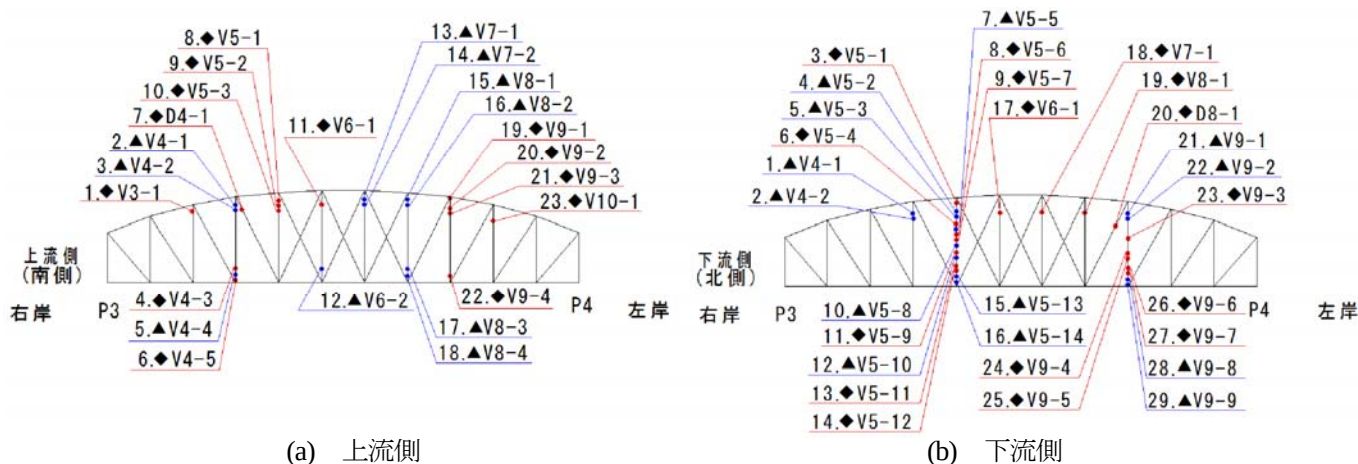
図-2 主な腐食損傷の位置

腐食損傷調査は、主構部材を対象に橋上から橋梁点検車および高所作業車を使って実施した。減肉量は腐食箇所をハンマーやワイヤブラシで除去した後、デプスゲージ等にて計測し、確認として超音波厚さ計にて近傍残肉厚を測定した。計測機器が適用できない狭隘部については、減肉部に押し当てて形取りした油粘土を用いて計測した。図-2 に調査結果から得た主な腐食損傷の位置を◆印で示す。図では、腐食損傷の中でも貫通孔または近接目視により確認された減肉の顕著な腐食をプロットしている。また、図中の▲印は 2012 年の定期点検で確認された孔食による貫通孔を示す。これらの図から、上流側・下流側共に鉛直材の損傷が著しいことが分かる。スパン中央付近における上弦材近くの損傷は、写真-1(a)(b)に示すような対傾構と鉛直材の接合部における局所腐食であり、両部材が隙間なく接合されているため、滞水しやすく土砂や鳥糞も堆積している状況であった。橋端付近の鉛直材に腐食が見られないのは、スパン中央よりも鉛直材の部材幅が広いこと、排水性が比較的良好であったことと考えられる。下弦材付近の鉛直材の腐食は、写真(c)に示すようなガセット境界での溝状腐食であり、貫通孔に進展していた。上流側は以上に述べた腐食が主な損傷箇所であったが、下流側では上流側と同様の傾向に加え、鉛直材の中間部においてレーシングバーと溝形鋼の境界部周辺に腐食が点在しており、この損傷は特定の鉛直材（V5、V9）に集中していた。当て板補修部には顕著な再劣化は無いが、写真(d)に示すように母材との接合部からの錆汁が確認さ

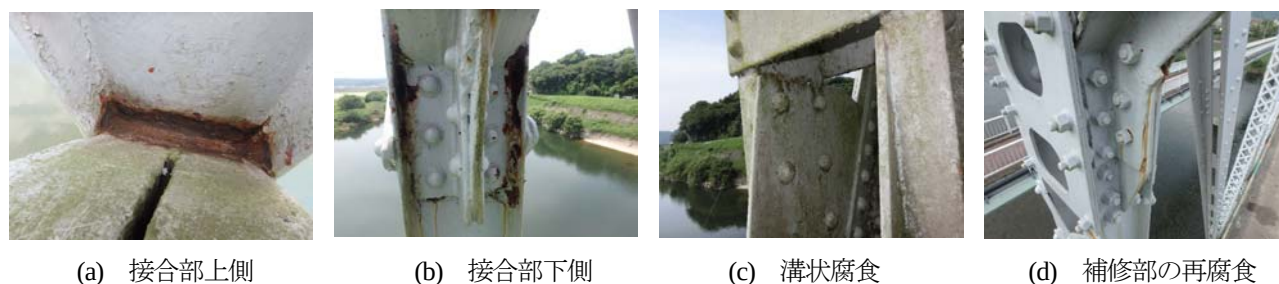
写真-1 代表的な腐食損傷

れた。いずれの腐食も部材が接合する狭隘部で生じており、錆の完全除去が難しくケレン不良に起因する塗膜割れから腐食が進展していると考えられる。その他には、下弦材ウェブの部材軸方向に溝状腐食が確認された。これについてはRC床版の上下面と位置がほぼ一致していること、ほぼ全ての下弦材にみられることから、移設前の旧床版と下弦材との接触部の隙間腐食と考えられるが、当該箇所については塗膜も健全であり、今後顕著な進展は無いと判断できる。

本橋のように部材交差部の多いトラス橋では、狭隘部ほど腐食しやすくケレンの作業性が著しく悪いことから錆の除去が不完全となり、短期間で腐食が進展する。このことから、狭隘部を想定したケレン技術の確立と現場への適用が強く望まれる。また、今回の調査では、部材の中央部や凹凸の無いウェブ等では、膜厚が 300~500 $\mu\text{m}$  程度で概ね健全であったのに対し、ガセットやレーシングバー、添接板などの段差を有する部材境界部付近では、垂れなどによる塗り斑ができ 1000 $\mu\text{m}$  を超える箇所が確認され、塗膜割れを生じていた。また、一般的に上弦材上面といった紫外線等による塗装風化を生じやすい箇所では膜厚の減少が想定される。

これらのことを踏まえ、顕著な腐食が生じている箇所と健全な箇所について、同一のケレン方法や塗装方法で補修対応することは難しく、この種の鋼橋を合理的に維持管理するためには、腐食損傷の箇所や状況に応じて、施工方法、塗装の種類等を細分化して適用することも視野に入れる必要がある。また、本調査結果から、部材を流れる雨水の導水経路に配慮した対策を考えることが非常に重要であり、添接板等によって物理的に滞水しやすい構造詳細には特に注意が必要と考えられる。さらに、残りの供用年数に応じて、腐食が今後さらに進展する可能性も含めた慎重な判断が求められる。以上のことから、その部分に腐食が発生・進展する過程を辿った上で、その過程を絶つ視点に立って考えることが、腐食に対する維持管理の基本スタンスとなる。
