# 鋼プラットトラス橋鉛直材における鋼板添接補修部による偏心曲げ応力

広島大学 学生会員 ○福田 洋頭  
 荒谷建設コンサルタント 正会員 加納 匠  
 土木技術コンサルタント 正会員 平原 義之

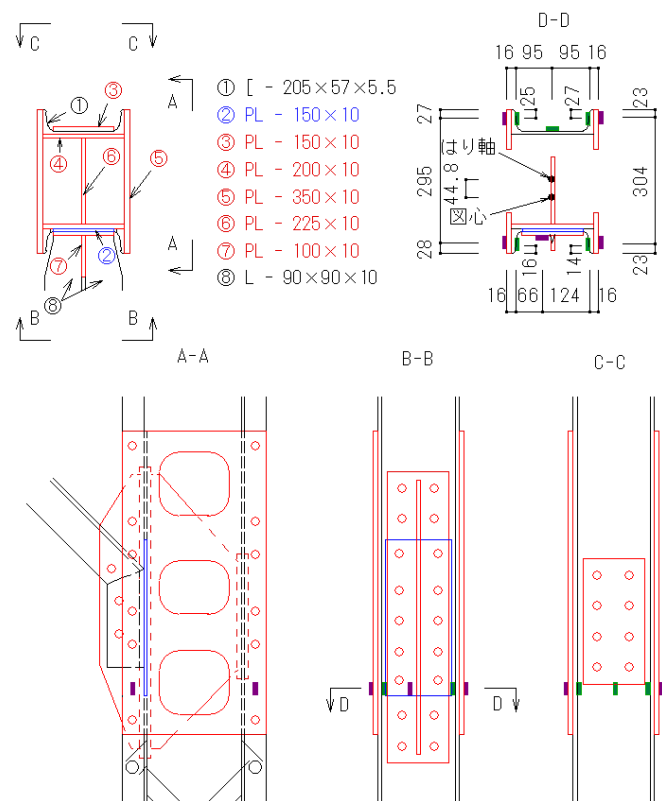
Fig.2 V9 補修後の状況とひずみゲージ貼付位置

実験の対象とした橋梁は支間長 50.3m、有効幅員 5.5m の鋼製下路式曲弦プラットトラス橋である。橋梁一般図を Fig.1 に示す。ひずみ計測対象とした補修部材は Fig.1 において V9 と記した鉛直材である。V9 の補修後の状況と実験におけるひずみゲージ貼付状況を Fig.2 に示す。V9 は、レーシングバーによって接合された 2 本の溝形構が主部材となっている。V9 の対傾構との交差部ウェブに生じた孔食に対し、青線で囲まれた範囲を切削し、フィラープレート挿入した後、赤線で示した鋼板を高力ボルトにより添接している。補修断面ウェブ部は、道路側は溝形鋼と同板厚のフィラープレートに加え、添接板 2 枚が追加されているのに対して河川側は母材の溝形鋼のみである。これにより図心ははり軸から 44.8mm 離れ、偏心曲げが作用する断面となっている。今回の実験では、この断面にひずみゲージを貼り、ひずみの計測を行った。Fig.2 において緑の長方形が母材に、紫の長方形が添接鋼板に貼り付けたゲージを示している。

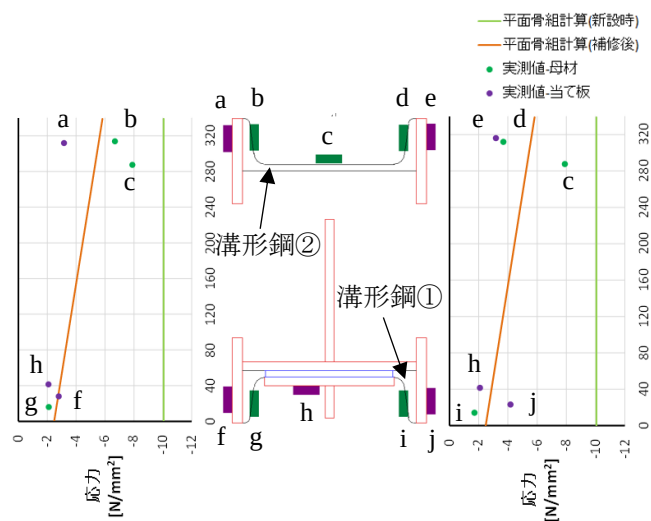
(a) ケース A(34.7kN の圧縮力)

ケース A, B とともにウェブに鋼板が添接された溝形鋼(溝形鋼①)側の実測値よりも、ウェブに鋼板が添接されていない溝形鋼(溝形鋼②)側の実測値が大きくなっており、平面骨組計算値(補修後)と概ね同じ傾向を示している。このことから、鋼板添接補修により局部的な偏心がある部材で、軸力に偏心量を乗じた曲げモーメントによる偏心曲げが発生していることがわかった。

また、Fig.3において、溝形鋼②のウェブ部(c点)の実測値が平面骨組計算値(補修後)を大きく上回っており、ケースBでは平面骨組計算値(新設時)より大きな応力が計測されていることがわかる。一方、他の計測点での実測値は平面骨組計算値(補修後)付近もしくは比較的lowめに出ている。溝形鋼②のウェブ部(c点)は母材の部分であるのに対し、その他の計測点が母材に鋼板が添接されて断面積が増加した部分である。このことから、鋼板の添接後の増加荷重に対しては、補修断面内において鋼板が添接された部分は増加応力が低減されるが、鋼板が添接されていない部分は増加応力が低減されない可能性が考えられる。
