高齢化した鋼プラットラス橋の橋梁全体の残存耐荷力に関する解析的研究

徳山工業高等専門学校 学生会員 ○山根 達郎 広島大学大学院 学生会員 福田 洋頭
 川田工業株式会社 非会員 原 考志 中電技術コンサルタント株式会社 正会員 佐竹 亮一
 徳山工業高等専門学校 正会員 海田 辰将 広島大学大学院工学研究院 フェロー会員 藤井 堅

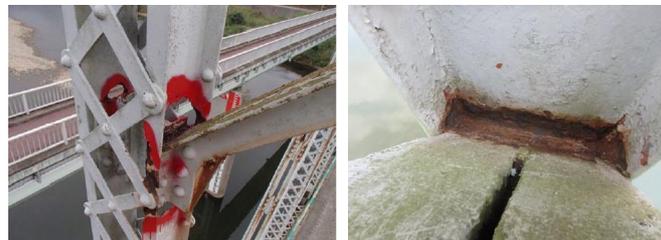
本解析では、上記の補修図面に加え、平成28年に実施した寸法調査および腐食減肉調査結果を用いて解析モデルを構築した。写真-1に、本橋の腐食損傷の一例を示す。貫通孔を有する程の深刻な腐食損傷は、主に鉛直材に多く発生しており、対傾構やガセット境界部で顕著であった。写真(a)は応急補修の対象となった損傷であり、対傾構との接合部で溝形鋼ウェブの大部分が欠損している。これは、写真(b)のように接合部に隙間がほぼ無いため、雨水や土砂が溜まりやすい構造であることに起因している。

(a) 断面欠損 (H24) (b) 接合部 (H28)
 写真-1 鉛直材と対傾構の接合部における損傷

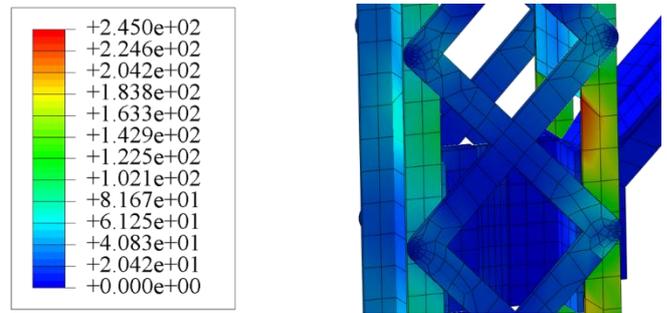
図-3 欠損部近傍での応力状態 ($\alpha=1.0$)

一方、Model 2 では、 $\alpha=1.0$ の場合で、図-3 に示すように、欠損部周辺で降伏域に近い応力が発生した。また、終局解析では、図-4 に示すように Model 1 と同じく $\alpha=2.0$ で D5 の全断面降伏が先行した。しかし、両モデルともに $\alpha=2.0$ の時点では、D5 が降伏しても橋梁全体としては終局に至っていないため、さらに α を増加させたところ、Model 1 では $\alpha=4.4$ で終局に至り、Model 2 では $\alpha=2.4$ で、下流側 V5 と上流側 V4 における対傾構接合部の欠損部付近がほぼ同時に降伏して終局に至った。これらの部材では、主構の道路側に位置する欠損した溝形鋼が全断面降伏し、河川側のほぼ健全な溝形鋼にも局所的に降伏域が発生していた。

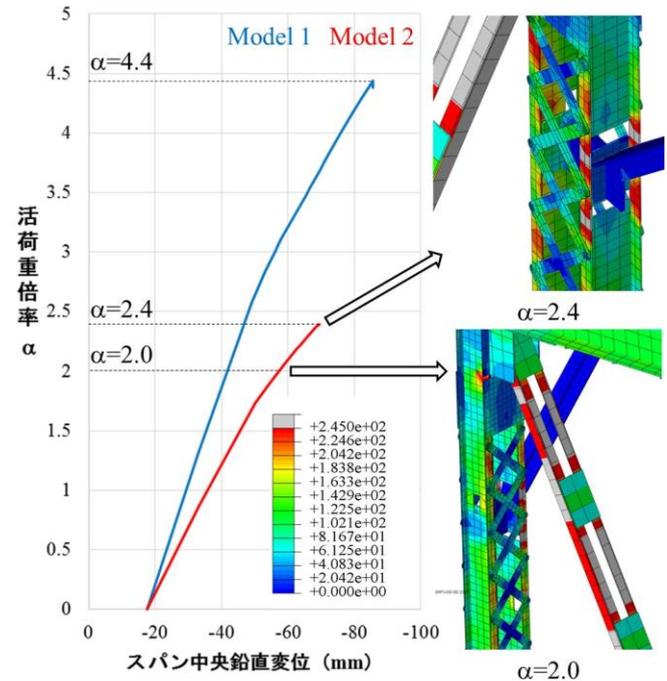
図-4 活荷重倍率の推移

以上の結果から、本解析では、腐食の有無に関わらず、まず断面の最も小さい斜材が降伏したが、腐食を考慮したモデルでは、欠損が大きな 2 本の鉛直材がほぼ同時に欠損箇所でも局所座屈を起こすことで、健全状態のモデルより 4 割程度低い活荷重倍率で橋梁全体が終局を迎えることがわかった。

部材の降伏に対する活荷重倍率の差が小さいこと、断面欠損や補修によって部材の応力バランスが変化している可能性等を考えると、他の部材も含めて今後の腐食進展に注意を払い、残りの供用期間内に点検を重ねながら慎重に維持管理していく姿勢が重要である。
