## 広島城内に現存する戦争遺跡に関する研究

### 1. 広島城内の防空作戦指令室について

### 2. 平成28年度の防空作戦室の調査について

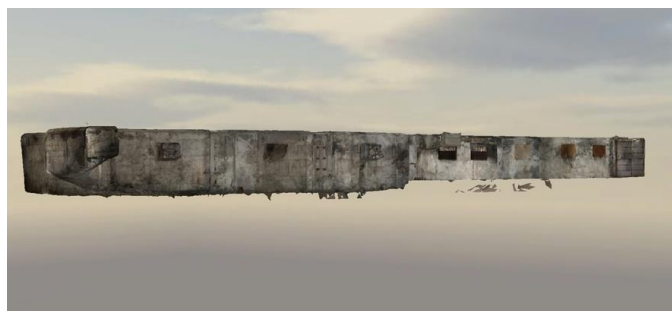
そこで本年度は、広島市に本社を置くルーチェリサーチ株式会社殿の協力を得て、①防空作戦室の内部で人が入れる範囲を 3D レーザー測量と、②防空作戦室は半地下構造のため外部の大半は土が被さり埋まっているが、その被さった土も含めた外部の周辺を含めた形の 3D レーザー測量を行った。測量は、ルーチェリサーチ株式会社殿の方 3 名、広島城主任学芸員の秋政氏と大東の 5 名で行い、平成 28 年 5 月 27 日の午前 9:00 頃から日没までで上記の作業を完了した。測量の結果はルーチェリサーチ株式会社殿でデータ処理と画像処理を行い、パソコン上で再生できる 3D モデルを作成した。この 3D モデルは動画として、実際に防空作戦指令室内を歩いてみているように再生できる。

図 1 防空作戦指令室の 3D モデル

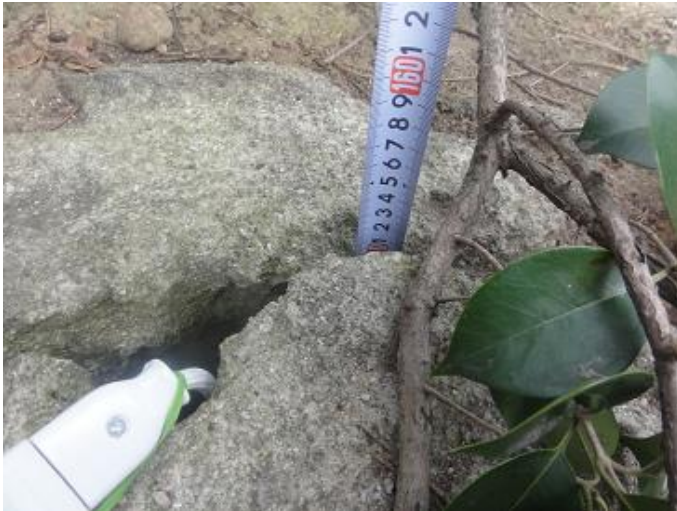
図2 今回新たに見つかった亀裂

この構造物の屋根に相当する部分はコンクリート製で土が載せられ一部木が生え茂っていたのであるが、平成28年2月に、木の茂みの中を詳しく調査したところ、コンクリート製のふたのような部分が見つかり最大幅40mm程度の亀裂が空いている事がわかった。この亀裂に入るサイズの市販のUSB接続のカメラを用い、内部を照明するために細LED電球も用意して、内部を動画と静止画で撮影した。

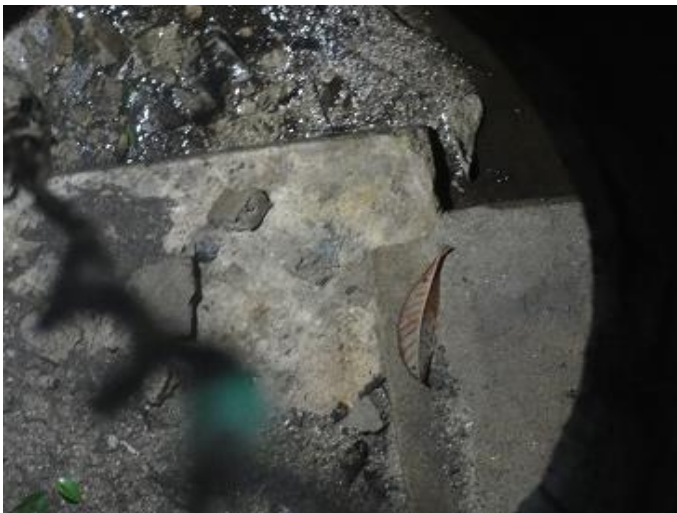
図3 防空作戦室に隣接する構造物の内部

これらの画像の撮影から、内部の周囲には水が溜まっており、中央のあたりは明らかに周囲より中央部は一段高く台のようになっており金具のような物体も確認できた。

これまでの文献調査により、現存する防空作戦室の中で行なわれていたと推定される機能だけでは、防空作戦指令を行なう上で不足している機能があると考えられ、その機能の一つが電気機械系の設備、具体的には発電設備と空調設備がある。これまでの文献調査や当時の様子を知る方々の証言から、夏の暑い日にも防空作戦指令室内は涼しく、被爆直後も電気が確保されていたと考えられるので、防空作戦指令室の近傍で、防空作戦指令室と同じように防空機能のある建物内に発電設備と空調設備があると推測していた。今回、中央の台のような部分に金具のようなものが存在する事からも、この台のようなところに発電設備や空調設備が設置されていた可能性があると考えられる。

昨年度の調査研究<sup>1) 2) 3) 4)</sup>から、まだ入れる可能性のある所があるが現在は入れない所があると考えられ、本年度はそのような箇所への立ち入り調査を目指して行動してきたが諸事情で実現していない。しかしながら4章で述べたように今回発見された亀裂を用いた調査で、まだ入っていない空間の存在を確認する事が出来た。今後はこの亀裂からカメラの動きを制御し、内部を確実に撮影する事等、今後も調査活動を継続する予定である。
