# UAV を活用した吹付法面の老朽化診断

中国地方整備局 中国技術事務所

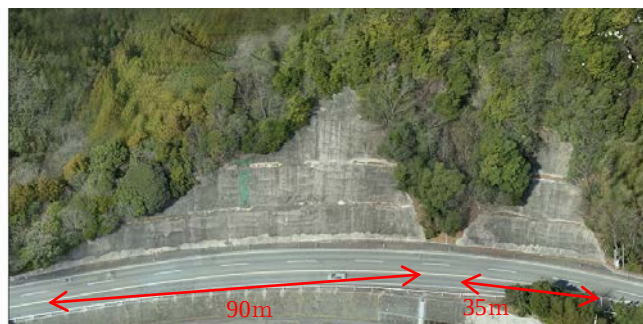
現場は国道に面する東南向きの幅 125m の吹付法面である(図-4)。左側は高さ約 30m(4 段)、右側は高さ 20m(3 段)であり、勾配 1 : 1.0 である。建設から約 40 年経過しており、モルタル片の剥落が発生しており、顕著な箇所では簡易ネットで飛散防止対策が図られている。

図-4 全景写真

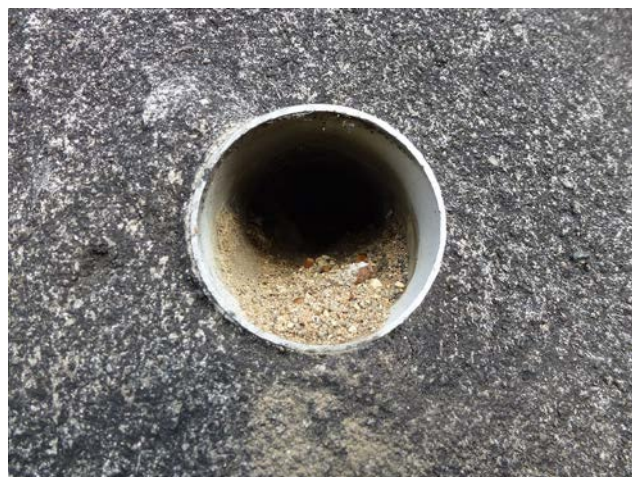
吹付法面は尾根の先端部に位置しているため(図-5)、法面端部の地質は脆弱であると推測される。地質は強風化凝灰岩である。多くの水抜き穴に土砂が堆積しており(図-6)、風化の影響により、背面は土砂化していると想定される。また、法面頂部に大規模な崩壊を予想させるような変状も確認されていない。事前調査として、法面観察および打音調査を実施した。

図-6 背面から流出し水抜き穴に堆積する土砂

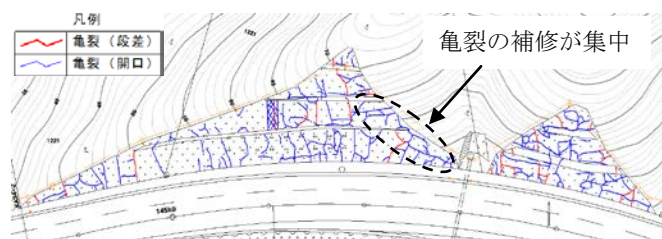
吹付法面の劣化は、様々な要因が複合して起こる場合が多い。単に亀裂の発生に着目するのではなく、亀裂の形態を観察して、どのような機構でそのような亀裂が発生したか考察した。亀裂は吹付法面全体に分布しており、互いに連結しており(図-7)、吹付自体の劣化が進行していると考えられる。亀裂は段差亀裂(図-8)と開口亀裂(図-9)に区分される。段差

図-7 亀裂分布図

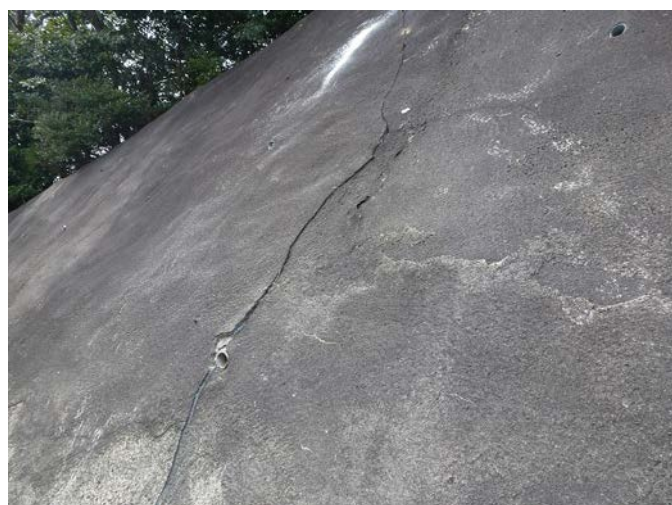
亀裂は地山の土砂化に伴い、背面からの土圧が作用した結果、発生したものと考えられる。また、法尻部にも僅かに迫り出した水平亀裂が発生しており、吹付と地山の密着性が低下し、吹付が自重を支えきれなくなり、吹付の滑動も懸念される。開口亀裂については、亀裂に沿って風化し、空洞化や土砂化が進行した結果と考えられる。

図-8 段差を伴う亀裂（青色の亀裂）

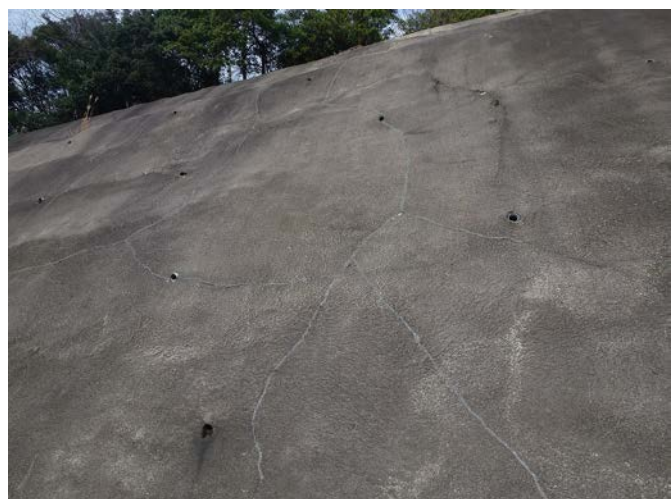
図-9 開口亀裂（赤色の亀裂）

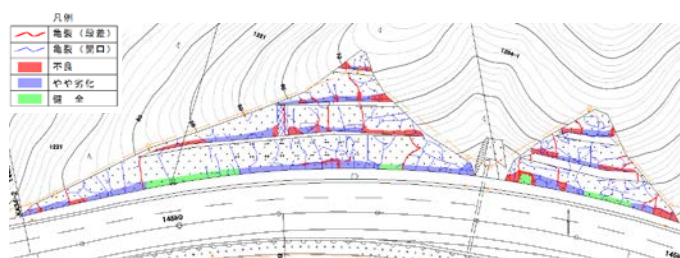
打音調査は点検で実施可能な法尻部を対象とした。この結果、法面端部および段差を伴う亀裂の周辺で「不良」が確認され、多くが「やや劣化」と評価さ

れた(図-10)。

同時にコア抜き調査も実施した。この結果、「不良」部分の背面は空洞であり、「やや劣化」部分の背面は土砂および風化岩であった。また、多くの水抜き穴に土砂が堆積していることから、背面が土砂化していると考えられ、空洞調査結果と整合が図られている。空洞は土砂で埋まっている可能性もある。法面全体に亀裂が発生していることを考えれば、モルタルの老朽化と合わせて、背面の土砂化が進行し、地山からの土圧が作用して亀裂が伸長していることも考えられる。

図-10 打音調査結果

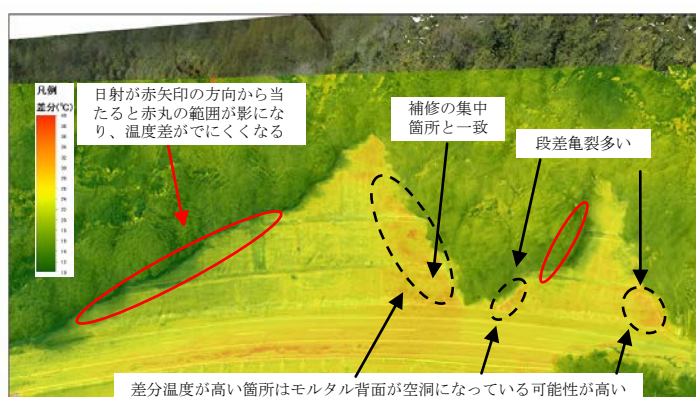
図-11 差分温度分布(法面画像データにオルソフット化した熱赤外線画像を貼り合わせた写真)

測定結果より(図-11)、左側法面の右端部に温度差が大きい箇所が存在しており、亀裂の補修が集中している箇所と整合している。第2,3法面右端部の打音調査では「不良」と評価され、熱赤外線の結果と整合している。さらに、法面最上段でも整合が図られている。これより、右端部及び上部で「浮いている」箇所が広く分布している。相対的な温度差が小さい箇所(黄～黄緑)は、土砂化部分を主体としていると考えられる。

右側法面の第1法面両端部に差分温度が大きい箇所が確認されている。段差亀裂の位置および打音調

査の「不良」位置と整合しており、両端部は「浮いている」と評価する。

一方で、法面の左端部には、打音調査における不良箇所や段差亀裂など確認されているが、温度差が低い結果(緑)になっている。これは樹木によって影になる箇所であり、法面の立地環境条件によっては適切な診断ができないことを示している。
