# 芦田川河口堰の老朽化検討について

| 国土交通省中国地方整備局福山河川国道事務所 | 特別会員 | 今津 勉 |

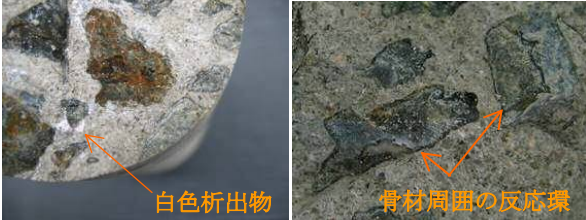
写真-2 コア観察（P6 上屋）

アルカリ骨材反応調査は、圧縮強度試験、静弾性試験、コア観察を実施した。圧縮強度は27.0～31.8N/mm<sup>2</sup>であり設計基準強度 21N/mm<sup>2</sup>を上回る（満足する）結果であった（表-4）。静弾性係数は、P7 上屋では標準値の16.2～25.8kN/mm<sup>2</sup>の範囲内であったが、P6 上屋では下回る結果であった。また、コア観察では骨材周辺にゲル状もしくは白色の析出物が見られ、P6 の割裂面では反応環が見られた（写真-2）。

鉄筋の腐食状況を直接確認するために、配筋方向に発生している①ひび割れ1.0mm 以上の箇所、②0.5mm～1.0mm の箇所、③0.2～0.5mm の箇所の3箇所ではつり調査を実施した（表-6、写真-3）。その結果、構造物に支障を来す断面欠損などの鉄筋腐食は確認されなかったが、かぶり厚の薄いP3・P8 上屋で表面錆が確認され、かぶり厚の厚いP10 上屋では腐食は見られなかった。そのため、門柱・堰柱よりかぶり厚の薄い上屋は、河口堰の中でも鉄筋の腐食が発生しやすい環境にあることが分かる。また、配筋方向にひび割れが発生している箇所ではつり調査を実施したが、アルカリ骨材反応の発生によるアルカリシリカゲルや反応環などの存在は確認されなかった。

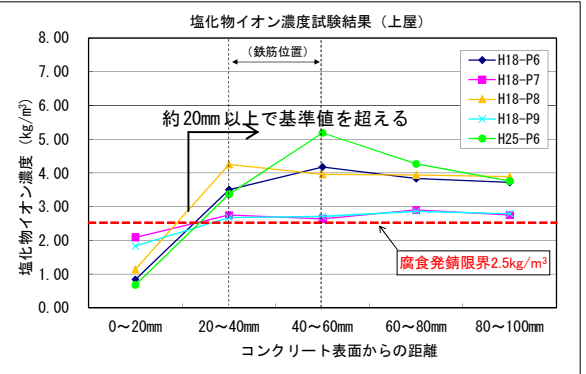
図-6 塩化物イオン濃度試験

塩化物イオン濃度試験を実施したところ、発錆限界値2.5kg/m<sup>3</sup>を大きく上回る塩化物イオン濃度が確認された（図-6）。ここで内在塩分のコンクリートは、練り混ぜ直後はコンクリート中に一様に分布するが、その後内部の塩化物イオンは表面に移動し、ごく表面近傍では雨等で溶出することから、コンクリート表面からある程度の深さの位置（30mm 付近）で塩化物イオン濃度は大きくなることが分かっている<sup>1)</sup>。ここで、河口堰の上屋の鉄筋かぶりは30～50mm 付近であり、鉄筋付近に発錆限界値を超える塩化物イオンが存在するため、塩害による劣化が発生しやすい環境にあることが分かる。

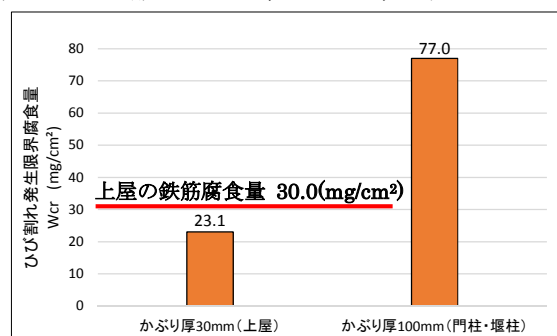
図-7 河口堰のひび割れ発生限界腐食量

河口堰の躯体は部位毎に使用コンクリートが異なり、外観目視調査結果では普通ポルトランドセメントが使用されている上屋の劣化が著しく見られた。そのひび割れは配筋方向に発生していることからアルカリ骨材反応、塩害、中性化の影響と考えられ、更に構造物詳細調査を行った結果、中性化は基準値を満足する値を示したが、施工当時の内在塩分が大量に残存していることが分かった。また、はつり調査ではほとんどの箇所では表面錆が確認されたが、アルカリ骨材反応に起因する析出物や反応環は見られなかった。そのため河口堰のひび割れの要因は塩害による可能性が高いと考えられる。塩害に伴うコンクリート表面のひび割れはかぶり厚との関係性が強く、門柱や堰柱のかぶり厚は 100mm 程度に対し、上屋のかぶり厚は 30mm 程度と薄い。表面ひび割れが発生するのに必要な腐食量は、鉄筋径とかぶり厚より算出<sup>2)</sup>すると、かぶり厚 30mm の場合 23.1mg/cm<sup>2</sup>、かぶり厚 100mm の場合 77.0mg/cm<sup>2</sup> と 3 倍以上の差があるため、上屋は表面錆程度でもひび割れが生じる可能性がある。ここで表面錆とひび割れの発生について考えると、河口堰上屋の鉄筋径 13mm、かぶり厚さ約 30mm で今回実施したはつり調査による表面錆の鉄筋腐食を約 0.5mm と仮定した場合、鉄筋腐食量は約 30.0mg/cm<sup>2</sup><sup>3)</sup> と推定でき、表面錆程度でもかぶりが薄い場合にはひび割れが発生する可能性がある(図-7)。従って、河口堰における劣化は、「内在塩害に起因した鉄筋腐食(表面錆)によるひび割れ」と推定することができ、劣化の要因は「塩害」と判断できる。なお、現状では鉄筋の腐食状況は表面錆程度であり、構造物の機能低下を伴うような腐食が生じていないのは、平成 4 年頃に表面被覆工による補修を行っていることが考えられる(写真-4)。塩害による鉄筋腐食は、適度な塩分+酸素+水分の供給により発生するが、表面被覆工により外部からの酸素と水分の供給が遮断されたため、鉄筋の劣化が進行しなかったものと考えられる。
