# 老朽化ポニーラス橋の腐食損傷調査と復元設計に基づく主構部材の応力評価

東海旅客鉄道株式会社 非会員 作本 英梨  
宇部興産機械株式会社 正会員 小山 諒子

徳山工業高等専門学校 正会員 ○海田 辰将  
周南市道路課 非会員 今井 努

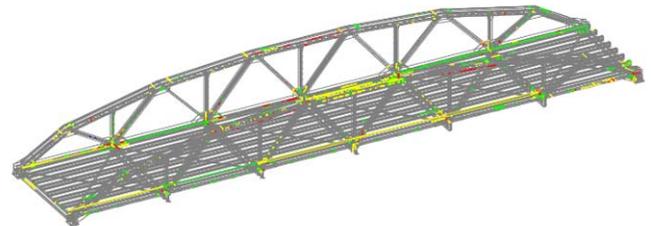
図-1 3次元腐食マップ

図-1に本橋の3次元腐食マップを示す。腐食損傷は、表-1に示す判断基準<sup>2)</sup>に従って腐食ランクI~IVに区分されている。表中の板厚残存率とは、腐食損傷を客観的に区分するため、(健全時の板厚-最大腐食深)/健全時の板厚×100%として計算した。

図-1より、ランクIII~IVの厳しい腐食が発生している箇所は、上弦材スパン中央や端縦桁など、部材が水平に取り付けられており、かつ塗装の劣化が著しい部材や床版からの漏水箇所、タイプレート境界などに集中していることが分かる。また、上弦材上面の接合部や格点部では遮水による溝状腐食が多く発生している。一方、レーシングバーや弦材のリベット周辺で局所的に孔食が発生している。以上のことから、雨水の遮水・滞水、床版からの漏水、塗装機能の劣化などが主な腐食原因と推察される。

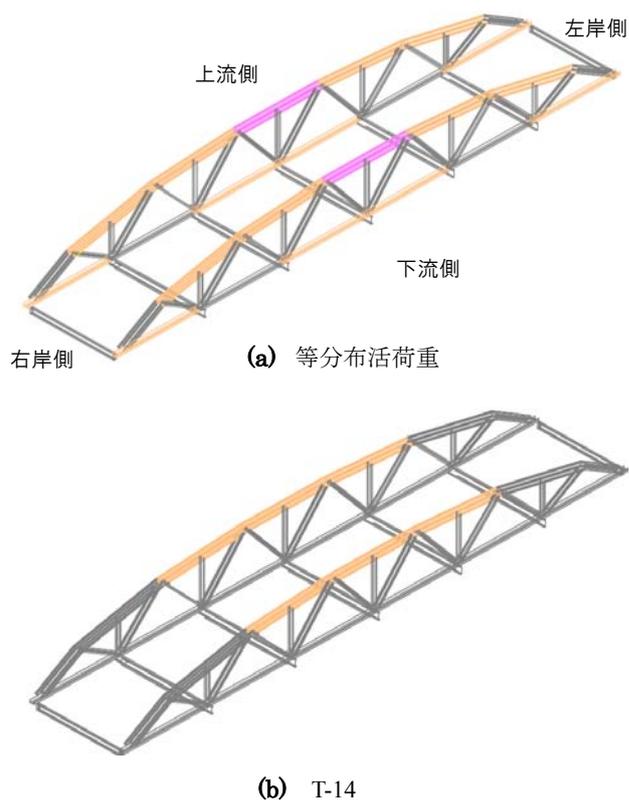
図-2 軸応力評価（設計当時）

うに超過分が20%未満の場合には橙色で、20%以上の場合には紫色で表示した。なお、車両荷重については片方の主構側に偏載荷された場合を想定した結果を、図中にまとめて示している。図-2(a)より、橋面上に等分布活荷重 $4.0\text{kN/m}^2$ を載荷した場合には、多くの上下弦材において設計当時の許容応力度を越える結果となった。その超過分は上弦材スパン中央で23%、下弦材スパン中央で12%であった。これは、設計当時の許容応力度 ( $109\text{N/mm}^2$ ) は、実鋼材の降伏応力度に対してかなり大きめの安全率が見込まれていたことによると推察される。また、本研究では新設当時最大であったと考えられる自動車荷重 $63.8\text{kN}$ 、また車両荷重として、T-4、

T-6, T-9, T-14を想定して同様の計算を行っているが、新設時の状態では唯一T-14荷重を載荷した場合に、**図-2(b)**に示すように上弦材スパン中央において作用応力が許容応力度を最大4%ほど超過する結果が得られた。

以上の結果から、本橋の新設時には、橋面全体に群集荷重が載荷されると許容応力度を20%以上超過するが、1台分の車両荷重を想定した場合には、最大14t程度の車両を通行させることが可能であったと推定される。

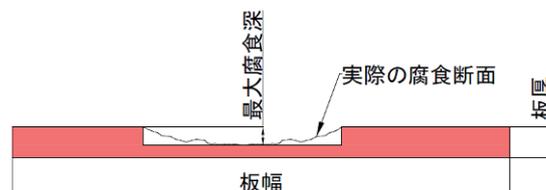
図-3 腐食減肉のモデル化

本研究では腐食損傷を**図-3**に示すようにモデル化した。腐食損傷調査では、腐食部の平面寸法と最小板厚（最大腐食深）を測定している。腐食部の単純化と安全側の評価を行う観点から、計算に用いる断面積は、部材に生じている腐食部の中で、最も小さな断面積を用いて計算し、板厚には腐食部の最小板厚を適用した。

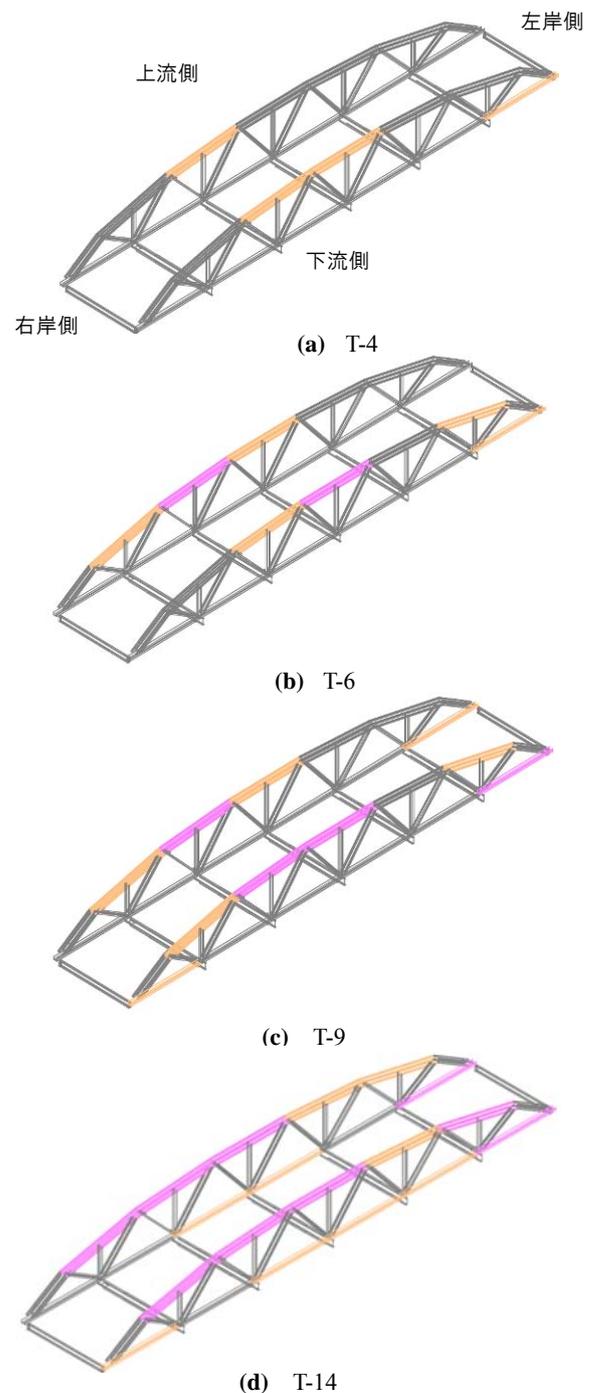
**図-4** 腐食を考慮した部材の応力評価  
(当時の許容応力度)

**図-4**に、設計当時の許容応力度<sup>5)</sup>を基準として作用応力を評価した結果を示す。**図-4(a)**から、T-4荷重を想定した場合、下流側の上弦材スパン中央で最大18%、下弦材スパン端部で10%の応力超過が生じた。上弦材では、**写真-1(a)**のような添接板境界の溝状腐食が部材の最小断面となっており、この部材で最大の応力が発生する。下弦材スパン端部では、**写真-1(b)**のように2本のL型鋼を繋ぐための形状保持材であるタイプレートとの境界で簿材に大きな欠損を生じていた。

**図-4(b)~(d)**に示すように、車両荷重としてT-6~14を載荷した場合には、同上弦材で25~50%、同下弦材で18%~45%の応力超過となった。このことから、設計当時の許容応力度をベースに安全性を議論する場合には、日常的な通行を仮定する車両荷重としてT-4相当あるいは部分的な補修を行った上でのT-6相当が妥当と考えられる。

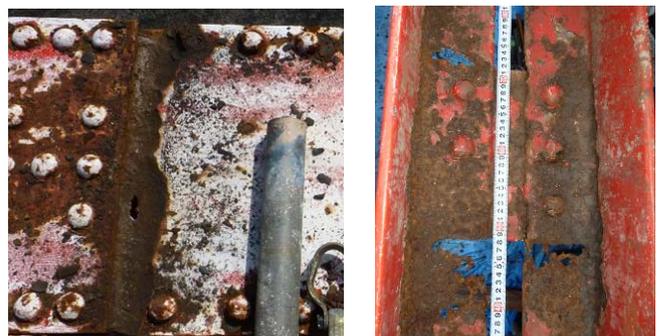
**写真-1** 腐食損傷状況  
(a) 上弦材添接板付近の溝状腐食 (b) 下弦材の断面欠損

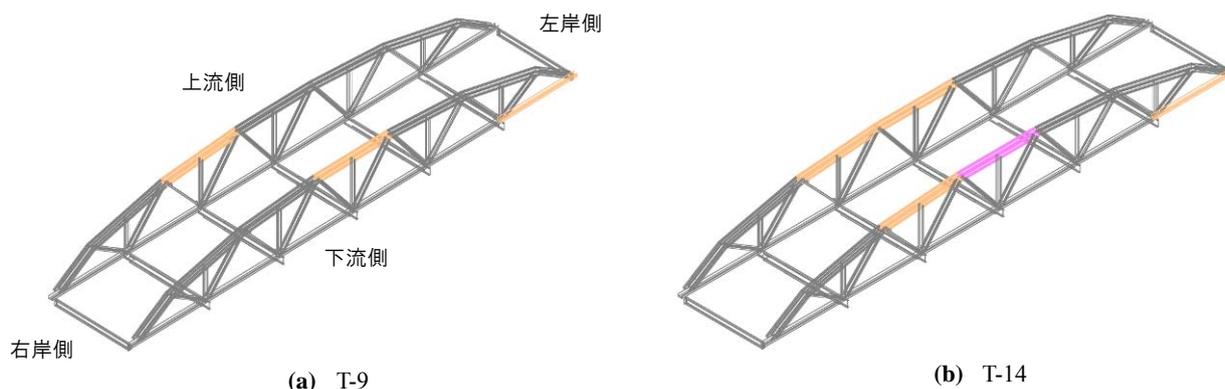
図-5 腐食を考慮した部材の応力評価（道路橋示方書による許容応力度）

次に、許容応力度として道路橋示方書（平成24年度）における許容応力度（ $\sigma_{ca}$ =細長比によって異なる、 $\sigma_{ta}=140\text{N/mm}^2$ ）を基準として作用応力を評価した結果を**図-5**に示す。T-4荷重ではいずれの部材も応力超過は認められず、T-6荷重においてわずか1%の超過が唯一、

下流側の上弦材スパン中央で確認された。T-9荷重でも、超過分は同上弦材で8%，下弦材端部で9%程度であり、T-14荷重で同上弦材の超過分が20%に達した。このことから、道路橋示方書（平成24年度）における許容応力をベースに考えると、日常的な通行を仮定する車両荷重としてT-6~9相当の荷重まで許容できる可能性がある。

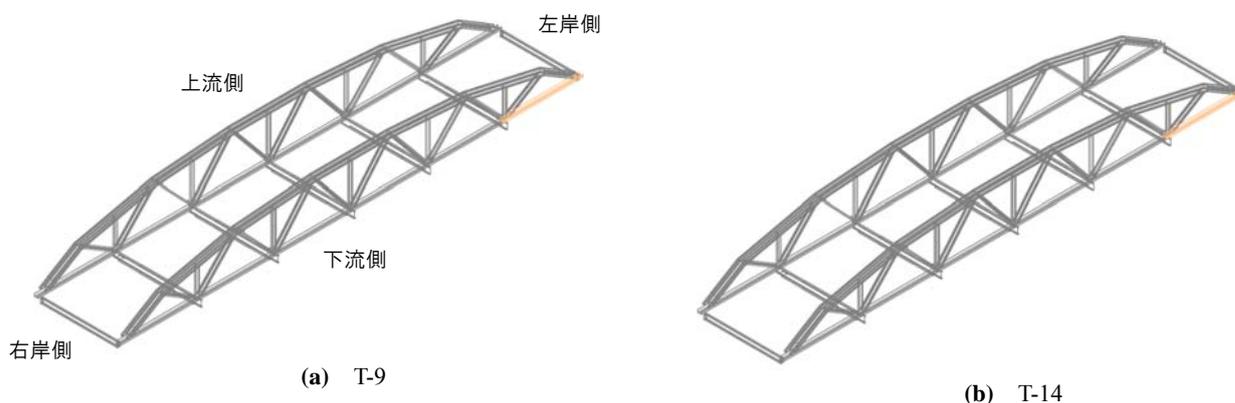
図-6 腐食を考慮した部材の応力評価（材料強度に基づく許容応力度）

図-6は、引張試験結果による本橋鋼材の材料強度<sup>1)</sup>に基づく許容応力度（ $\sigma_{ca}$ =細長比によって異なる、 $\sigma_{ta}=148\text{N/mm}^2$ ）を基準として作用応力を評価した結果である。T-4~6荷重を想定した場合にはいずれの部材も応力超過しないが、T-9~14荷重を想定した場合に下弦材端部で最大7%の応力超過が生じる。
