PC連続合成桁橋の損傷傾向分析と補修対策検討

西日本高速道路(株) 法人会員 ○狛 忠弘
西日本高速道路(株) 正会員 宮田 弘和

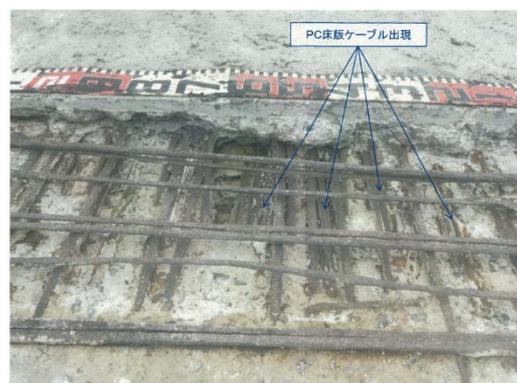
写真-1 1次床版上面の損傷事例

PC連続合成桁橋の損傷事例として、中国自動車道A橋における1次床版の損傷状況を写真-1に示す。劣化は主にPC鋼材が内部に配置された1次床版の主桁と床版の境界付近に発生していることから、材料や環境よりも構造特性による影響を受けている可能性が高いと推測される。また、中国管内では凍結防止剤散布の影響による塩害劣化が多く見られ、鉄筋のみならず稀にA橋のようにPCケーブルの腐食が確認される場合もあり、1次床版における類似の劣化損傷は多数の橋梁で報告されている。

対策工法の検討にあたり、床版劣化の要因である内在塩分の除去の観点より、以下の表-1 の通り比較した。プレストレスへの影響に配慮するとともに確実な塩分除去のために、床版は全面打替えを基本とした。

1次床版を打替えるにあたり、床版内に配置されている PC 鋼材は撤去されるため、床版新設時に現状の主桁構造を再現するには、新たにプレストレスを与える必要がある。現状と同様に1次床版内に PC 鋼材を配置すると、将来に部分的な床版補修（断面修復等）が必要となる場合には、はつり時の断面欠損に伴う影響が懸念されるため、1次床版内に PC 鋼材を配置しないで済むような構造への変更が有効であると考えた。そこで、A橋においては、図-3 のように外ケーブル補強を行う方針とした。この他には、連続構造を2点支承に取替え、RC構造とすることも考えられるが、A橋は耐震対策済みであるため構造変更は行わないこととした。

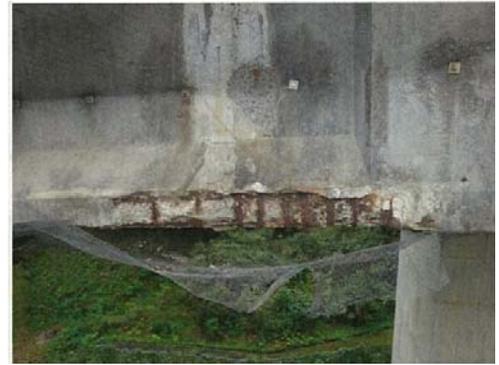
写真-2 主桁(側面)の損傷事例

また、広島自動車道 B 橋における主桁の損傷事例を写真-2 に示す。点検により主桁（下部）のかぶりコンクリートの浮き剥離が確認され、あらかじめ剥落防止ネットが設置されていたため剥落事象には至らなかったものの、劣化部等を除去すると鉄筋が腐食していた。このような主桁の局所的な損傷が管内で十数橋報告されている。

図-4はB橋の主桁ケーブル形状を示しており、写真-2の劣化損傷は1次・2次床版の施工継目部（施工目地）で生じていた。図-5は損傷箇所（1次・2次床版の継目位置）の断面図であり、主桁下部の側面と下面のかぶりコンクリートが剥離している状況であった。また、一部のPC鋼材で局所的な腐食が確認されたが、グラウトの充填不足は無く、他のPC鋼材の変状は見られなかった。

以上の劣化要因を踏まえ主桁の補修方法を検討することとした。着目点としては、①塩分除去、②劣化因子の供給停止、③PC鋼材腐食の影響である。①塩分除去に関して、今回対象とする橋梁はPC構造であるため、深くはつれず、浮部の除去のみとするため、塩分吸着材入セメントによる断面修復を用いる方法（SSI工法）を採用する方針とした。

次に②劣化因子の供給停止に関しては、床版防水による漏水対策が基本となる。この他には、現地の状況に応じて排水管補修やハンドホール補修などの対策も重要となる。また、③PC鋼材腐食の影響に関しては、今回の損傷では1主桁あたり6本配置されたPCケーブルのうち1本において局所的な腐食が確認されており、実際には破断していないが、仮にケーブル1本が破断した条件を考慮して照査した。継目位置及び支間中央における主桁下縁の応力度は許容値を満足することが確認できたため、外ケーブル等による補強は不要と判断した。

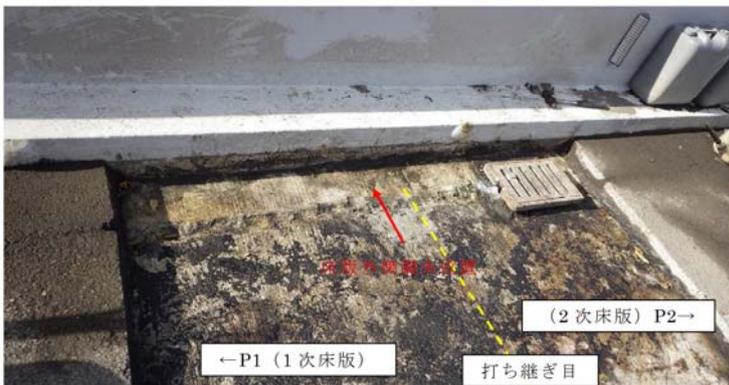
写真-3 損傷部近傍の床版上面の状況

床版上面の状態を確認するため、舗装を開削した状況を写真-3に示す。排水ます周辺においては、床版の劣化損傷の程度は軽微で、床版下面からの観察においても漏水箇所（遊離石灰発生箇所）は排水ますから離れた位置であった。床版上面で確認した打継目の位置は、床版下面側の漏水箇所とほぼ一致していたことから、1次床版と2次床版の打継目からの漏水が主桁損傷の原因と考えられる。図-6に示すように、張出し床版部からの漏水が主桁側面に流れ、その中に含まれる凍結防止剤の塩分によって鉄筋腐食が発生したものと考えられる。
