## 一般国道30号伊達橋における亀裂補修対策

| 国土交通省中国地方整備局岡山国道事務所 | 非会員 | ○山花 道孝 |

平成25年度定期点検において、一般国道30号に位置する伊達橋（ゲルバー鋼ランガー橋）で亀裂が確認された。これを受け、伊達橋補修検討委員会を設置し、亀裂発生の原因推定および対策方法を審議し、対策を実施した。検討では、載荷試験やFEM解析等を利用し、亀裂原因となる橋の挙動を確認し、対策方法の立案・検討を行った。検討の結果、対策工として、部材接合部の補強、亀裂の当て板補修、横桁の補剛（フルウェブ化）、支承の追加設置を選定した。また、検討開始時から全ての対策工が完了するまでの間、安全監視の目的で、日常点検、応力モニタリング等を実施した。本稿では、鋼橋の疲労亀裂補修対策事例として以上の内容を報告する。

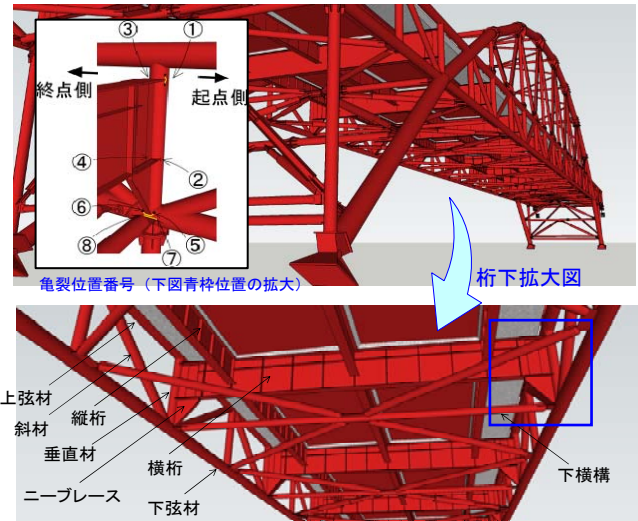
図-3 伊達橋構造概要図及び亀裂発生位置

本橋の橋梁形式はゲルバー鋼ランガー橋，補剛桁はトラス構造となっている．床組以外の主部材は全て鋼管で構成され，部材間は溶接接合となっている．（図-3）

亀裂発生位置は，I 断面の横桁と補剛桁垂直材の接合部である．横桁上フランジ両端の溶接部のビードに沿って垂直材側に発生している（図-3 ①～④）．また，横桁と垂直材の接合部にはニーブレースが配置されており，ニーブレースフランジと補剛桁下弦材の接合部でも，溶接ビードに沿って，下弦材側に亀裂が発生している（図-3 ⑤，⑥）．

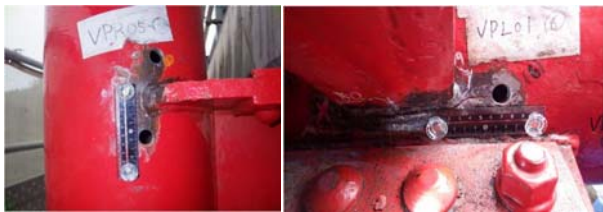
写真-1 亀裂状況（ストップホール削孔後）

さらに，支承部の下弦材補剛リブがピンチプレートと接触しており，接触点を起点として亀裂が生じている．亀裂状況の例を写真-1 に示す．

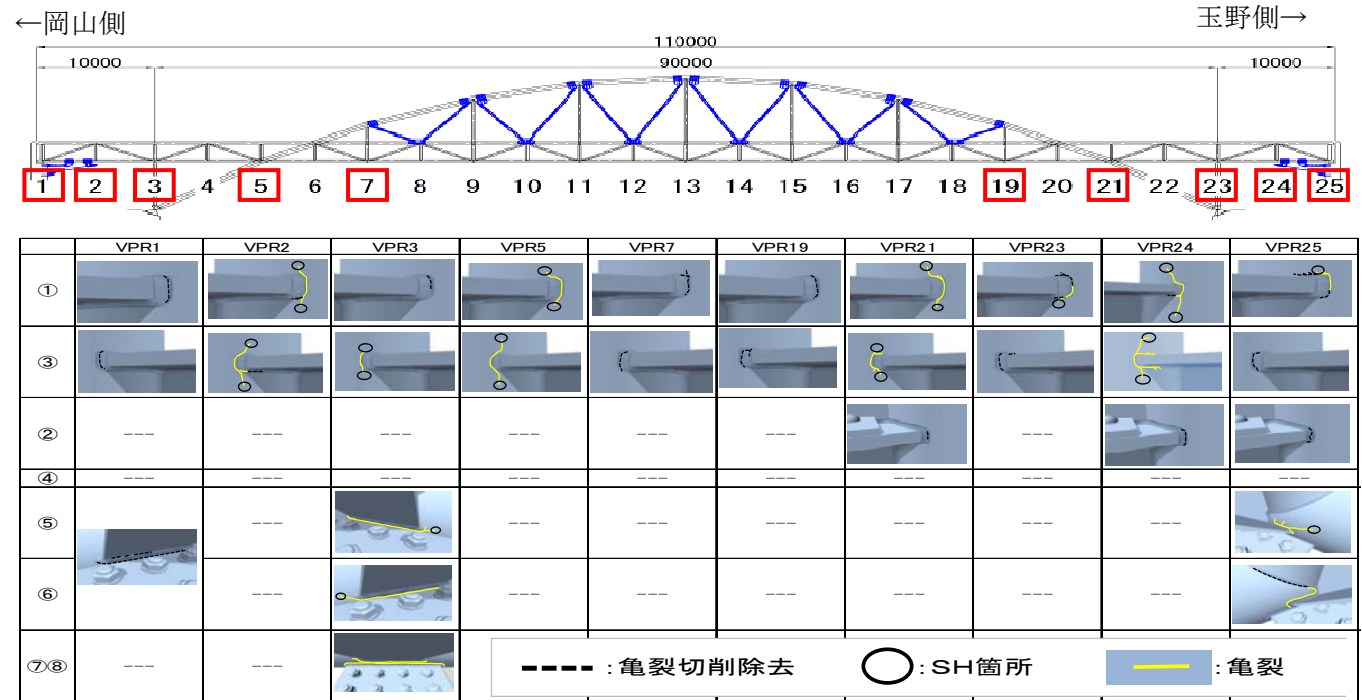
図-4 亀裂一覧図（上り線側主構に発生した亀裂）

亀裂発生位置および亀裂形状スケッチを図-4 に示す．亀裂は，支間中央を中心に起終点側対称で，かつ左右対称に分布していることから，橋梁の構造特性が亀裂の原因となっていることが推測される．次節以降に亀裂原因の推定結果を示す．

なお，図-4 は代表して右側主構に発生した亀裂を示したものであり，左側主構にも同様に亀裂が発生している．

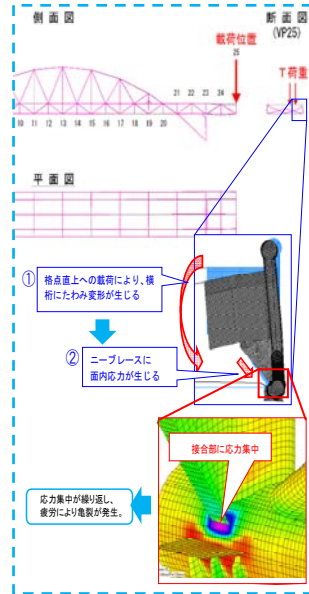
図-5 ニーブレースと下弦材接合部の亀裂原因

主な亀裂箇所としてニーブレースと下弦材接合部の亀裂が上げられる。格点（横桁位置）の直上に車両が載った時の横桁のたわみ変形により、ニーブレースが下弦材を押込み、接合部に局部応力が生じることが原因と考えられる。（図-5）

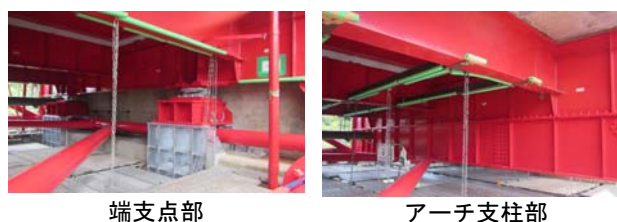
写真-3 ニーブレースと下弦材接合部対策工

ニーブレースと下弦材接合部の亀裂に対しては，亀裂原因となる横桁のたわみ変形を抑制する対策を実施した。端支点部とアーチ支柱部とで構造が異なるため，それぞれに対して対策構造を決定した。

端支点部については，横桁の下に橋座があるため，横桁に新たに支承を設置し，たわみ変形を抑える構造とした（写真-3 左）。アーチ支柱部は，支承を追加するようなことはできないので，横桁をフルウェブ化し，剛性を向上させることでたわみ変形を抑制する構造とした（写真-3 右）。
