# レキ河原再生・河岸防御に配慮した河床掘削について

国土交通省 中国地方整備局 倉吉河川国道事務所 特別会員 ○濱崎 克彦  
国土交通省 中国地方整備局 倉吉河川国道事務所 特別会員 安藤 政司

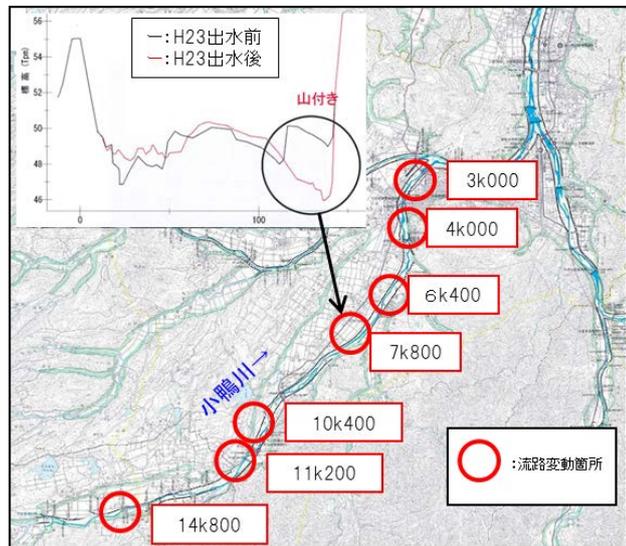
図1 小鴨川河道変動箇所

小鴨川は、昭和40年以前にはレキ河原が多く見られる河川であったが、近年みお筋が固定化し、植生が繁茂することで河道が陸域化し、流下能力不足及び洪水時の河岸の深掘れが問題となっている。また、H23.9には、最大流量の規模は小さいものの、平均年最大以上の流量が継続的に流れる洪水が発生することで、図1のように多くの箇所で大規模な流路変動が生じた。この変動に伴い、みお筋が堤防際に移動し、局所的な洗掘を受けたことより、護岸の被災や根固め流出が発生した。

上記の課題に対応するために、①掘削した箇所を洪水時に冠水させ、自然の営力により河床変化を定期的に起こさせることで、草本類をなるべく定着させないこと（レキ河原再生）、②みお筋が堤防際に移

動する箇所を対象に、河道の是正及び護岸の根継ぎ等を行うこと（河岸防護対策）が必要となった。

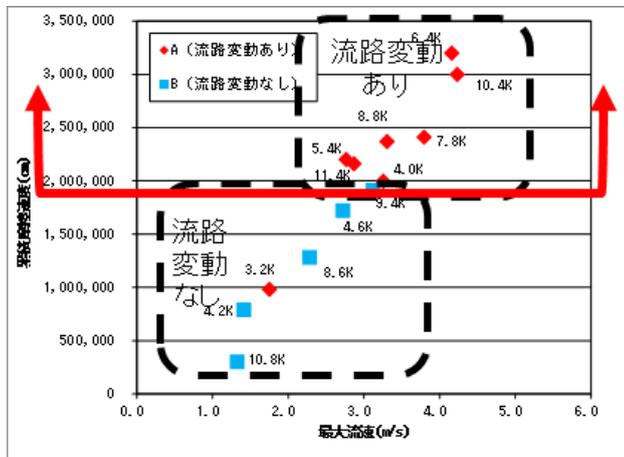
図3 H23洪水の累計摩擦速度と流路変動の比較

この結果、図3のように累積摩擦速度が概ね2百万 (cm) を超過した箇所で大規模な流路変動が生じることが明らかになった。そこで、堤防際の累計摩擦速度が相対的に高くなる箇所について、平面線形の見直しを行った (図4)。

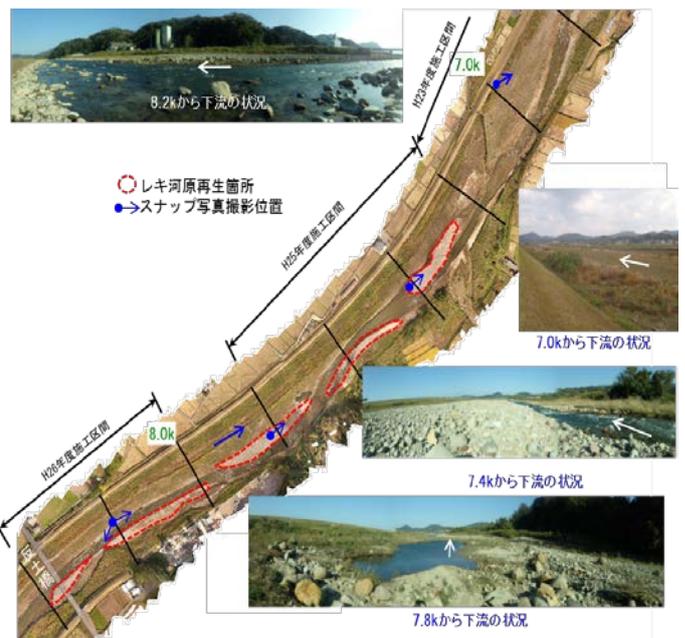
図5 H29.9洪水後の試験施工箇所の航空写真

洪水後の航空写真 (図5) を見ると、試験施工区間の大半 (7.2k~8.4k: 反土橋) でレキ河原が再生されている。一方で7.2kより下流等、レキ河原の再生が確認できなかった箇所もあった。

また、H29.9洪水の実績流量に基づく累積摩擦速度による評価では、流路変動を引き起こす目安である2百万 (cm) を超過している箇所がなく、実際に試験施工箇所でも流路変動箇所は見られなかった。

設計思想どおりにレキ河原の再生が確認でき、水量の規模どおりに流路変動が生じていないことから、試験施工の考え方や内容は概ね妥当と考える。

試験施工区間の一部 (7.2kより下流) では、別途実施した河床変動予測より大きめの堆積が確認されている。また、8.4k~8.8kでは、試験施工区間の端部 (現況河道との擦り付け部) で予測以上の洗掘が生じている箇所も見られた。今後は、さらにモニタリングを継続し、大規模または継続時間の長い洪水等のデータを入手することで、累積摩擦速度等による危険個所の予測の精度向上に努めたいと考えている。
