# 広島城内に現存する戦争遺跡に関する研究

## 1. 広島城内の防空作戦室について

## 2. 平成29年度の防空作戦室の調査について

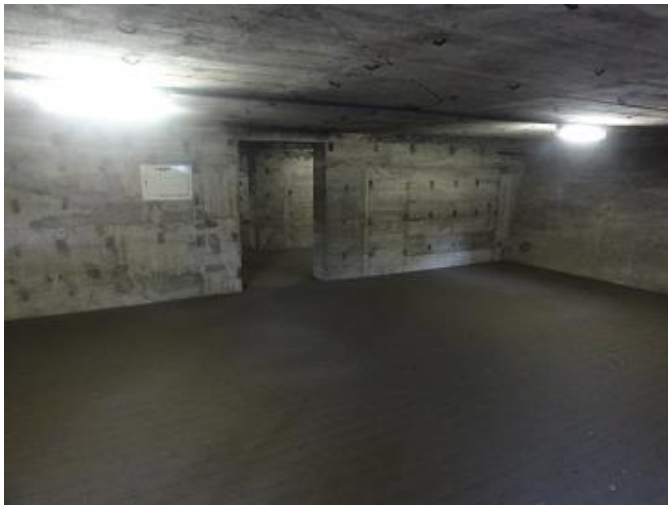
図1 広島城内の防空作戦指令室の内部の様子

平成29年度もこの施設の調査を（公財）広島市文化財団 広島城と共同で行った。防空作戦指令室の中で、西側の3つの部屋、指揮連絡室・通信室・情報室は、本来のコンクリート床面の上に木の床が張られている（図1参照）。この木の床は、終戦まで防空作戦指令室として使われていた時には無く、戦後、広島護国神社が隣接する場所に移設された際にこの防空作戦指令室跡を倉庫として転用する際に貼られたとも伝えられているが、その由来ははっきりしない。防空作戦指令室の内部の一番東側に位置する防空作戦室にはこのような木の床は貼られておらず、コンクリート製の床にモルタル仕上げである。

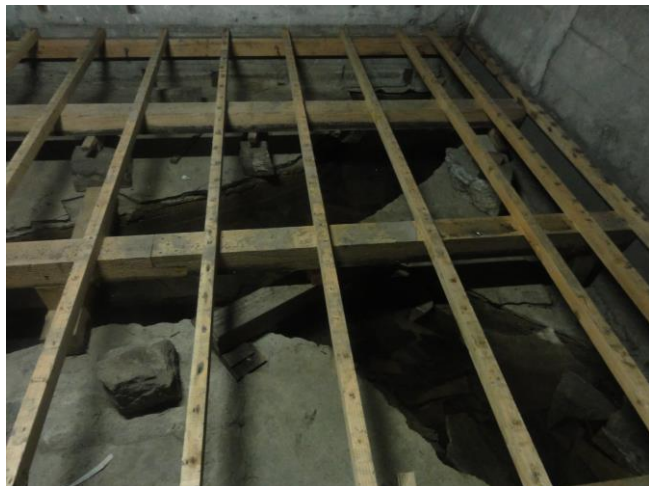
図 3 指揮連絡室の床の様子

図 3 に木の床材を剥がした様子を示す。根太は 5 cm 角程度の杉材と考えられ、その下の根太は 15 cm 程度の松丸太と考えられ、同じく 15 センチ程度の束の上に載っており、一般的な木造の床構造であった。

図 3 は指揮連絡室のコンクリート製の床の様子である。一番東側にある防空作戦室の北側には溝があり水が溜まっている。この溝が木の板の下でも北側に沿って存在すると考えられていた。しかし実際には図 3 に示すように指揮連絡室の床面では緩やかにカーブを描く Y 字型になっており、その根元は北側の現在はいれない所の方に向かっていて。またこの溝は水が溜まっていた。これらの溝の配置を図 4 で青色に示す。

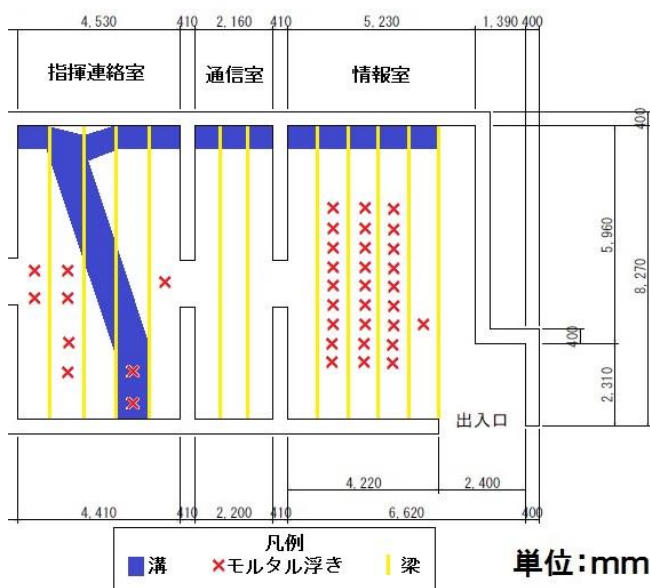
図 4 防空作戦室内の溝の配置図

これら指揮連絡室・通信室・情報室のコンクリート製の床面に対して、打音ハンマーを用いて打音調査を行った。これはこれまでの調査の中に更に地下室があったという証言があり、コンクリート製の床に開口部をふさいだ跡があるかの確認のためである。打音調査の結果からは、モルタルの剥離のある個所は認められたが、床面に特に変化のある個所は確認できなかった。(図 4 参照)

防空作戦室の北側の溝は水が溜まっており、排水用の溝だと考えられていた。しかし 1) 流れもない溝に緩やかな Y 型にする必然性があるか。 2) 定常的に水漏れが無い構造物に 40 cm 角程度の断面の排水のための溝の必要性があるか。 3) Y 字型の根元の先には確認はできていないが電気関係の施設があった。 4) この溝の部分には木のようなもので蓋をされ、二か所に金属製の縁のある開口部がある、等から現在水が溜まっているこの溝は電気・通信用のケーブルを収める溝ではないかと推測した。そう考えるとこれまでの証言から得られた、戦時中のこれらの部屋での通信機器などの電気機器の配置ともほぼ整合する。
