## 山口県における耐候性鋼橋梁のさび性状に関する調査

山口大学大学院 学生会員○北田翔大

## 1. はじめに

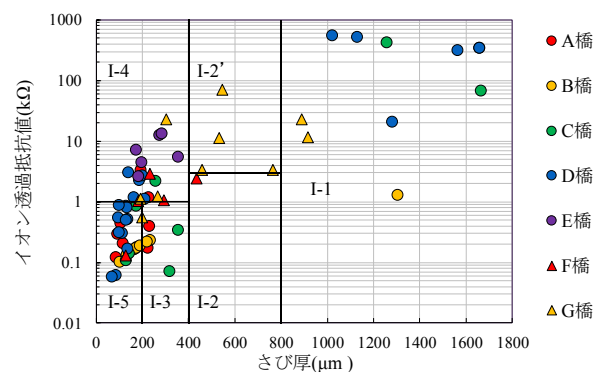
図-3 橋梁別の I 評点

図-3 に、橋梁別の I 評点を示す。図-3 より、B、C、D、F、G 橋で、I 評点 I-2 以下が得られていることがわかる。

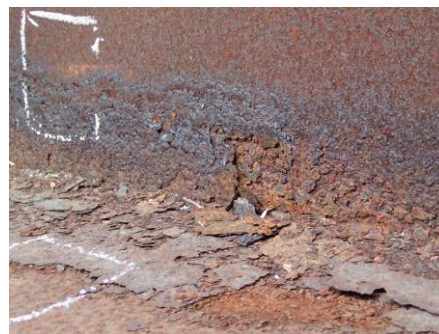
図-4 に、I 評点 I-1、図-5 に、I 評点 I-2 が得られた部位での腐食例を示す。多くの部位で保護性さびが形成されている一方で、一部の桁端部では層状剥離さびやうろこ状さびが形成されている。ここで、層状剥離さびとは、板厚減少を伴うさびであり、定期点検要領においては「腐食」として扱う。うろこ状さびとは、板厚減少の進行は緩やかであるものの、環境の変化によっては、さらに腐食が進行する可能性のあるさびであり、定期点検要領においては「防食機能の劣化」として扱う<sup>2)</sup>。表-2 に、各橋梁の部位別の I 評点のうち、最も悪いさび性状と評価したものを示す。ウェブと下フランジ上面で、I 評点 I-2 以下の異常さびを示す評価が多く見られる。

図-4 I-1 の腐食例(層状剥離さび)

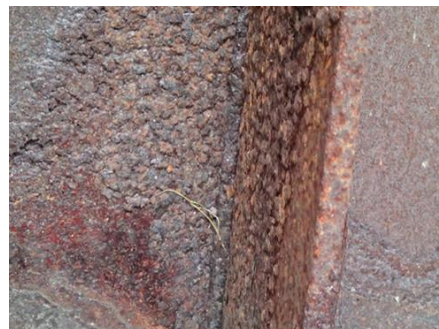
図-5 I-2 の腐食例(うろこ状さび)

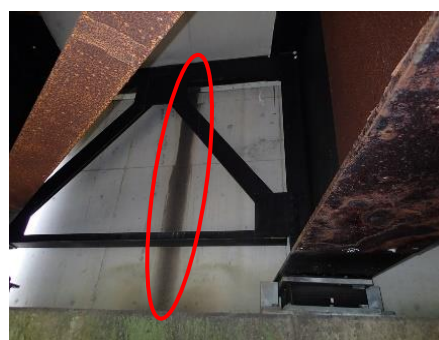
B, C, D, F, G 橋における異常さび形成の原因は、図-6 の赤線部に示すような、伸縮装置からの漏水であると考えられる。鈑桁橋では、伸縮装置からの漏水や結露水が、対傾構やウェブを伝って下フランジ上面に滞水しやすいため、ウェブと下フランジ上面で I 評点 I-2 以下が多くなったと考えられる。また、本調査橋梁においては、下フランジ上面に、土砂や塵埃、脱落したさびなどが堆積している場合が多く、湿気がこもりやすく、腐食が進行しやすい環境であったことも、下フランジ上面で異常さびが多く見られた要因であると考えられる。

図-6 伸縮装置からの漏水

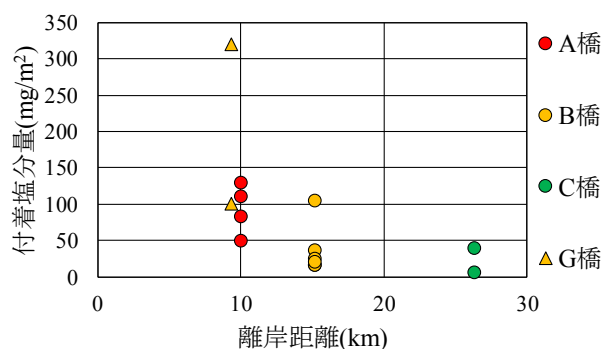
図-7 付着塩分量と離岸距離の関係

図-7 に、各橋梁の下フランジ下面での付着塩分量と離岸距離の関係を示す。付着塩分量は、最もデータ数が多く得られた下フランジ下面での計測結果を用いた。図-7 より、離岸距離が大きいほど、付着塩分量が減少傾向にあることがわかる。また表-2 より、B, C, G 橋で I 評点 I-1 が得られていることから、離岸距離や付着塩分量よりも、伸縮装置からの漏水が、腐食に大きく影響を与えていると考える。
