## 山口県品質確保システム下で建設されたコンクリート構造物の耐久性

徳山工業高等専門学校 学生会員 ○林 弘輝  
 徳山工業高等専門学校 正会員 温品 達也

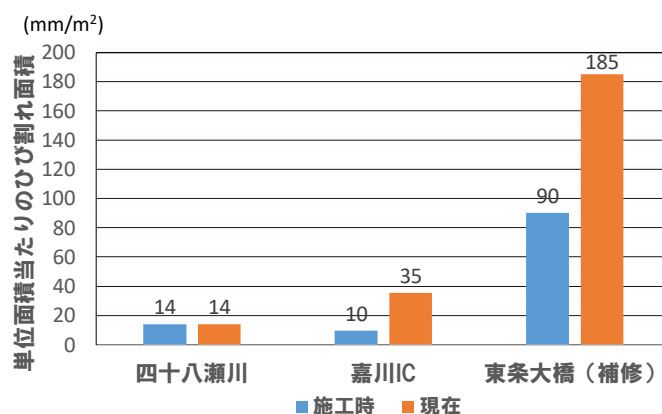
図-2 各橋梁におけるひび割れ進展の定量評価

対象期間に建設され、かつ最大ひび割れが耐久性上有害とされる0.2mmを超える構造物を調べた結果、データベースから9つ(表-1)得られた。本研究では、安全に調査可能で、様々な条件が異なることから平成19年に建設された「四十八瀬川橋」(写真-1)と「嘉川IC」(写真-2)、平成29年にされた「東条大橋」の3つの構造物調査を行った。なお、東条大橋は実際に調査した結果、補修施工であったことが確認された。今回調査した3構造物における、単位面積あたりのひび割れ面積をひび割れ量とし図-2に示す。

四十八瀬川橋は初期ひび割れが小さく、10年間で全く拡大増加していないことがわかった。それに対し、嘉川ICのひび割れ量は図-2に示すとおり、10年間で3.5倍増大している。さらに、ここで表-2に各構造物の施工時記録の比較を示す。嘉川ICは四十八瀬川橋と比べて施工状況の大きな違いは、サイズと鉄筋比が確認できた。嘉川ICはリフト高2.7mに対し四十八瀬川は4.0mと若干少ない。一方で、幅と鉄筋比は嘉川ICの方が大きく、四十八瀬川が10.1m、0.15%に対し、20.3m、0.21%であった。

東条大橋は、共用2年で初期ひび割れ量が著しく、1年間での増大も顕著であった。そもそも新設でなく巻き立て補修施工であったことや、表-2に示すとおり、暑中コンクリートであることからひび割れが他新設と比較して著しいと考えられる。補修直後にもひび割れ発生が著しいことは耐久性上留意すべきことであり、新設構造物とは分けて、調査と検討を加えていきたい。
