吉舎IC法面変状の発生要因と対策について

中国地方整備局 特別会員 ○宇田 康弘

中国横断自動車道 尾道松江線 吉舎ICの切土法面は、法面崩落防止対策として、法枠、グラウンドアンカー等を施工し、2015年3月に供用している。

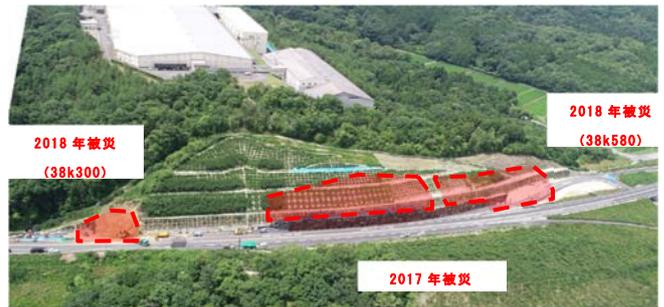
写真-1 対象法面全景

第3法面と第4法面の小段部に幅20cm、深さ60cm程度のクラックが発生し、第1法面の法枠下部が座屈していた。このため、オフランプを通行止めとし、法面変状観測点を17箇所設置して、4回/日計測を行った。観測結果はメールにて担当職員で共有し、監視体制を確保した。

応急復旧対策は、ランプを切り回し、仮設防護柵の設置と大型土のうによる押さえ盛土を行った。仮設防護柵は施工スピードが早いLガードを採用し、早期に応急対策を完了させ、年末年始期間中の通行止め規制を回避した。

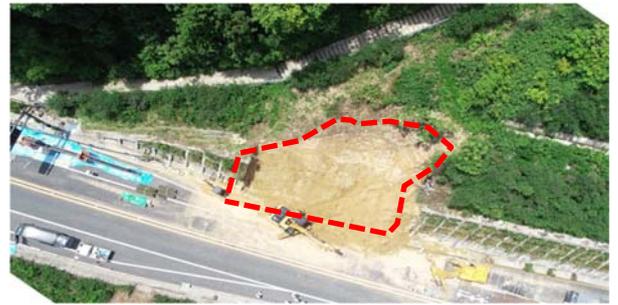
写真－2 38k300被災状況

7月7日5時45分頃、CCTVで尾道道38k300（下り）付近の法面崩壊を発見した。その後、尾道道38k580（下り）吉舎IC下りオフランプ付近でも法面変状を現地で確認した。

二次崩壊の危険があったため、排水ボーリングを既往ボーリングと併せ2.5m間隔で3箇所設置した。また、排水マットを敷設し、前面を大型土のうで抑えた。崩壊斜面と大型土のうの隙間は砕石で間詰めし、上部はモルタル吹付による保護を実施した。

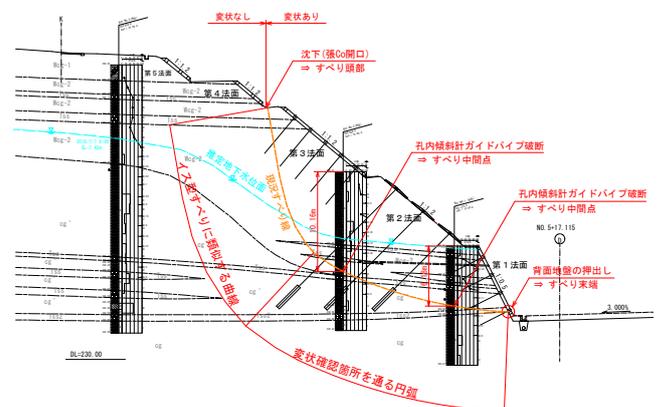
図－4 想定すべり

法面全体が水平方向へ最大18.6cm、鉛直方向（沈下）に最大29.9cmの変位が認められ、北側へ変状が進展していることが判明した。また、孔内傾斜計のガイドパイプが破断したが法面背後地には変状が見られないため、第3法面上部のクラックを頭部とし、第1法面下端と孔内傾斜計破断箇所を結ぶ椅子型すべりに近似する複合円弧すべりの可能性が高いものと判断した。

(椅子型すべりに近似の複合円弧すべり)

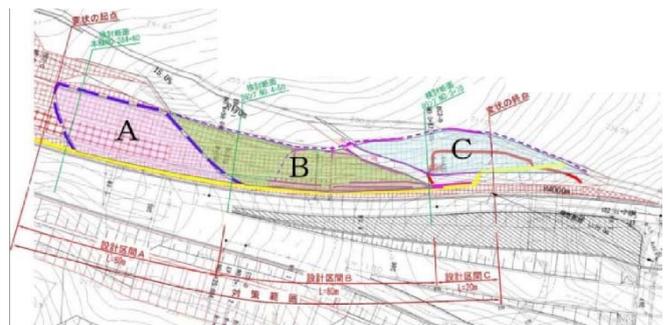
図－5 変状範囲区分

被災前の切土法面形状と被災状況から、3ブロック(A～C)に分割し対策を検討した。

- ・Aブロック：当初想定していた変状範囲
- ・Bブロック：豪雨による新規変状範囲
- ・Cブロック：軽微な変状が発生した範囲

各ブロックとも、頭部排土及び排水ボーリングを行い、グラウンドアンカーにより地すべりを抑止する対策工法を基本とし、想定すべり規模に応じた工法を適用した。
