広島城内に現存する戦争遺跡に関する研究

広島工業大学 正会員 ○大東 延幸
 近未来コンクリート研究会 フェロー会員 十河 茂幸
 (公財)広島市文化財団広島城 主任 秋政 久裕

1. 広島城内の防空作戦指令室について

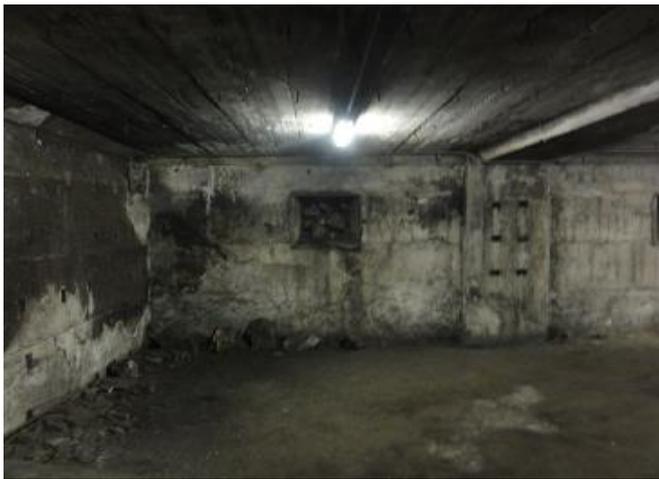
図1 広島城内の防空作戦指令室の内部の様子

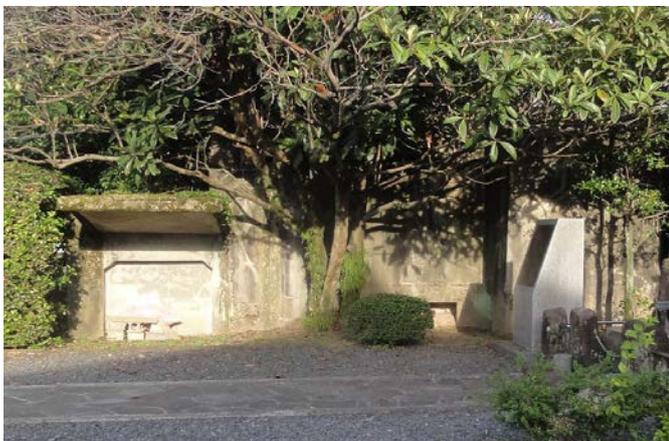
図2 防空作戦室に隣接する構造物の外観

また、終戦直後からしばらくの間の広島城内の現在の護国神社付近を撮影した写真を集め現在の姿と比較検討するも行っている。図2に写っている入り口のような部分も終戦直後には開いていた事も解っている。終戦直後の防空作戦司令室及びその周辺の様子と、1950年ごろのそれらとでは変化があり、この間にこれらの構造物に何らかの変更が加えられた可能性が高い事も明らかになったが、管理者側にこれに関する記録が残っていない事も明らかとなった。

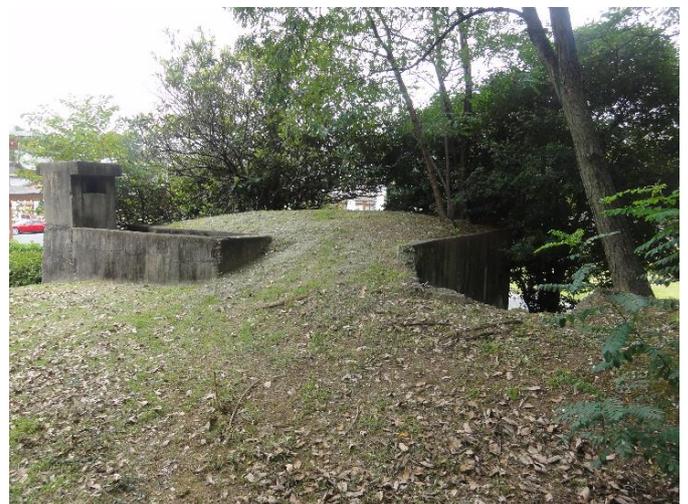
図 2 で示す構造物に近接して、平面上の屋根で横から見ると T 字型に見える、煙突か排気塔の様に見える構造物がある(図 2～4 参照)。平成 27 年度で調査した構造物は図 3 の中央部のやや土が盛り上がった部分である。

図3 排気塔の様に見える構造物の位置

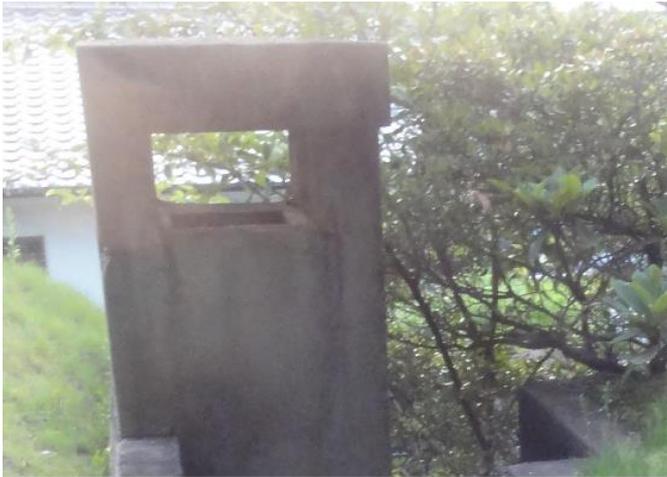
この排気塔の様に見える構造物の側面の開口部からこの穴を覗くと(図 4 参照)、約 4m 下に底が見えるが、残念ながらゴミと思われる物が積もっており、構造物としての底

図4 排気塔の様に見える構造物

の様子を知ることはできなかった。また、長い間ゴミが積もったのか、ゴミがたまっている部分の高さは周囲の地面より約1m程度高く、この換気塔の様な構造物の下の方の内部の底と側面の様子はこのゴミのため、様子を観察することはできなかった。

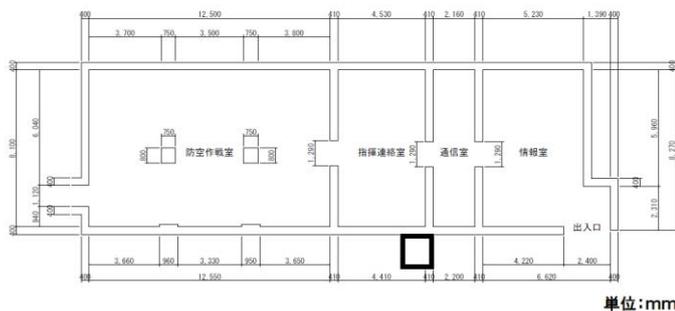
この排気塔の様に見える構造物は、防空作戦指令室と同様にコンクリート製で、外寸が約 800mm のほぼ正方形の断面で、その厚さが約 100mm で、内寸が約 600mm のほぼ正方形の穴が下のほうに向かって空いている、正方形の筒状の構造物である。断面は上から下まではほぼ同じで、下の方で指揮連絡室に接している(図 5 参照)。

図5 排気塔の様に見える構造物の位置

この換気塔の様に見える構造物は、前述のとおり指揮連絡室に接しているが、指揮連絡室の方にはこの換気塔の様に見える構造物に向けて何の開口部もなくまた開口部を埋めた跡も無い。図5にこの換気塔の様に見える構造物の位置を黒い太い四角で示す。この換気塔の様に見える構造物は明らかに煙や熱などの気体の類を内部から外部へ放出させる施設であると考えられるので、どこか熱を発生するところや排気ガスなどを排出するために作られたと考えられるため必ずどこかにつながっていると考えられるが、前述のように長年のゴミがたまっていたため見えないと考えられる。

現在の所、平成27年度で調査した結果から、何らかの機械が置かれていた場所からこの換気塔の様に見える構造物へつながっていたのではないかと考えられるが、まだ未知の空間がある可能性もあり断定はできないと考える。
