## 江の川河川堤防の噴砂被災状況の現地調査について

浜田河川国道事務所 河川管理課 特別会員 ○木村 陽祐  
山口大学工学部社会建設工学科 正会員 森 啓年

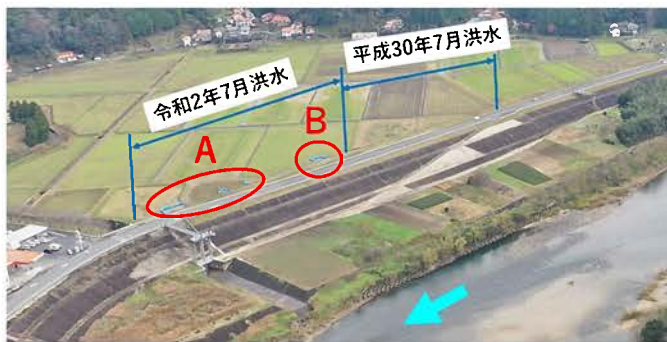
令和2年7月洪水で噴砂が見つかった。下記の写真のA地点とB地点である(写真-1)。  
平成30年7月洪水で噴砂が発生したため、遮水矢板による対策工事を行っている。

写真-1 令和2年・平成30年噴砂箇所

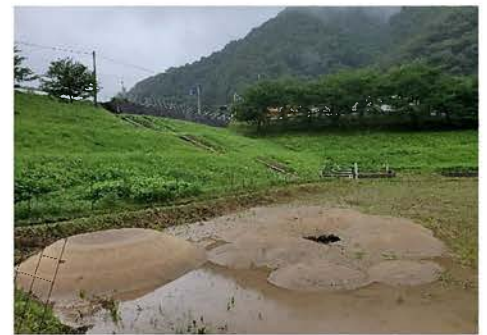
写真-2 令和2年7月洪水時噴砂状況

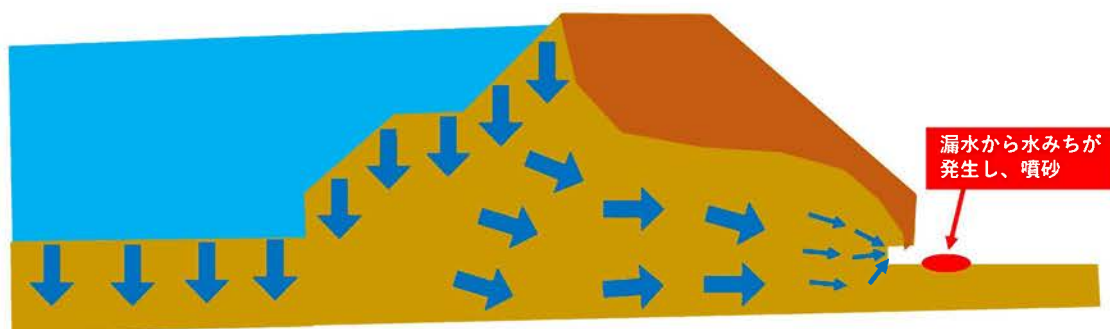
遮水矢板は、川表から浸透流が堤体に浸透し川裏への漏水から水みちが発生、噴砂した(図-1)。もしくは、川表から浸透した浸透流が透水層を通り、川裏の基礎地盤を水圧上昇により土砂と水が噴出し発生した噴砂(図-2)、といった一般的なパイピングの発生を想定し、対策を行ったものである。

図-1 堤体への浸透からの漏水・噴砂

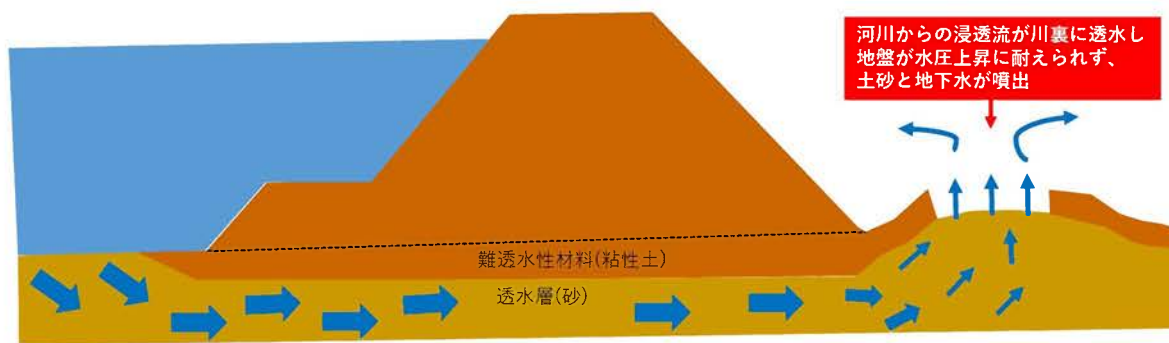
図-2 基礎地盤への浸透からの地下水噴出・噴砂

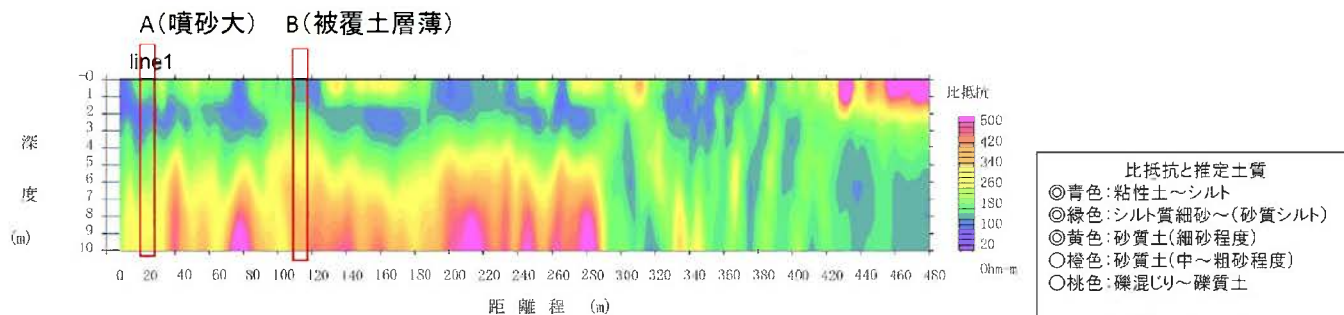
電気探査は、土の含水状態や地下水の有無によって電気の流れ易さが異なることを利用し、地盤構造および土質構造を推定する調査手法である。電気探査で得られる地盤の比抵抗で、高比抵抗は電気を通しにくいことを意味し、粘土・砂・礫の順に比抵抗が高くなる。探査の結果、令和2年7月洪水での噴砂箇所である、A地点・B地点(写真-1)ともに表層付近は粘性土やシルト・砂質シルトが中心であるが、深度5~10mになると地質は砂質土になり深度10mになると礫質土という地質分布の結果が推定される(図-3)。

図-3 牽引式電気探査結果

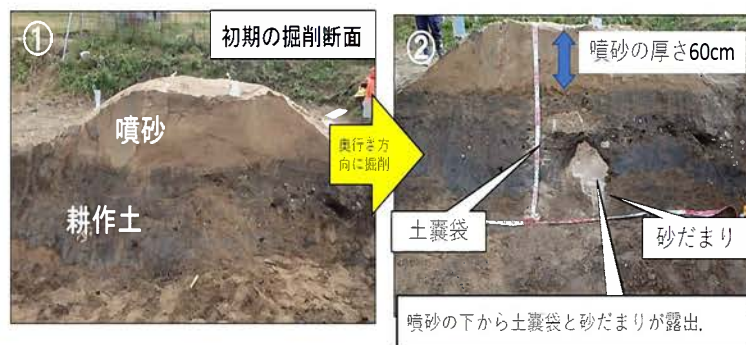
開削調査の結果、A地点(写真-1)では噴砂が約60cm堆積しており、地中にも砂だまりが確認された(写真-5)。

写真-5 A 箇所開削状況

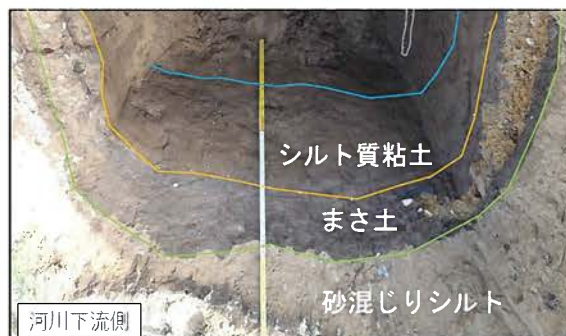
また、牽引式電気探査結果のとおり表層に近い地層は粘性土やシルトであった(写真-6)。

写真-6 A 箇所表層地質

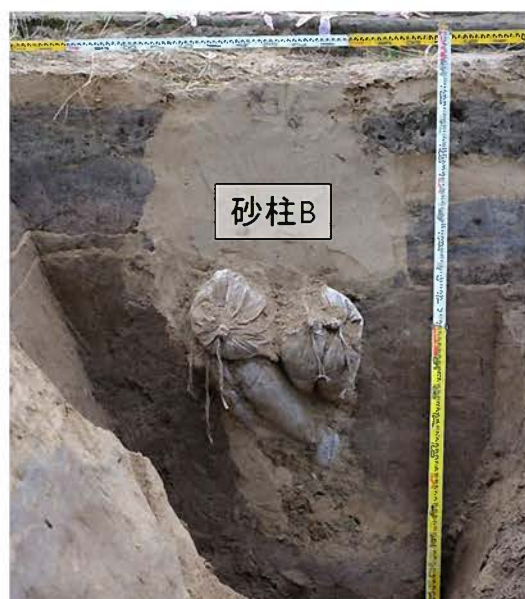
上流側の B 地点では、直径 1m 近い砂柱が複数確認でき、堤防法尻部に砂脈が見られた(写真-7)。旧水路の内部や底部に空洞・緩みは見られなかった(写真-8)。

写真-7 B 箇所開削状況

堤体の沈下が見られなかったことから、砂礫層の砂が浸透流の水圧で噴出し、礫の骨格で保持されていると推察される。平成 30 年と令和 2 年の出水と同様の箇所で噴砂していたことから、繰り返しの出水により、噴砂のリスクが高まっているのではと推測される。

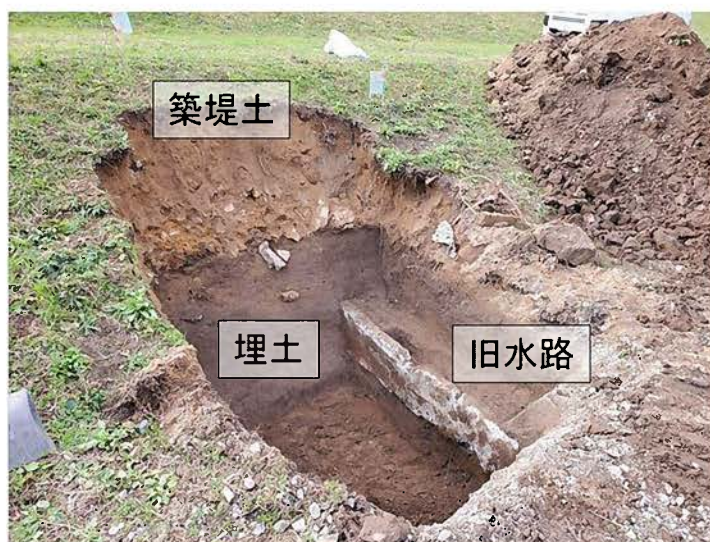
写真-8 B 箇所旧水路

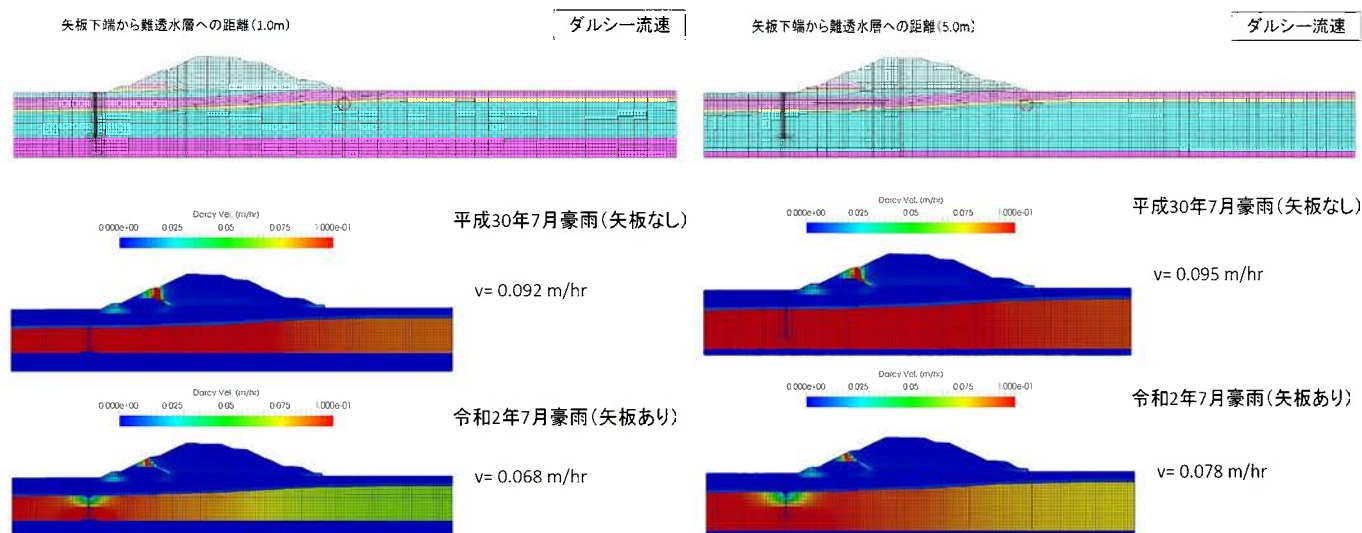
浸透流解析の結果、地下水の見かけの流速（ダルシー流速）の矢板下端から難透水層への距離が 1.0m と 5.0m の解析結果は、河川水位の上昇により基礎地盤の礫質土層を通じて、水圧が作用し漏水・噴砂が発生することが分かった。堤体からの浸透による影響はほぼなかった(図-4) (図-5)。

図-4 浸透流解析 ダルシー流速(難透水層まで 1.0m)

図-5 浸透流解析 ダルシー流速(難透水層まで 5.0m)

川面遮水矢板等の対策は実施することによって、ダルシー流速を 2～3 割低減させることができ、漏水・噴砂を緩和できることも解析結果から判明した(図-4) (図-5)。
