令和3年8月豪雨による広島市内で発生した土砂災害の検討

呉高専 学生会員 ○佐野一輝
 呉高専 正会員 加納誠二
 呉高専 正会員 黒川岳司
 広島工業大学 正会員 森脇武夫

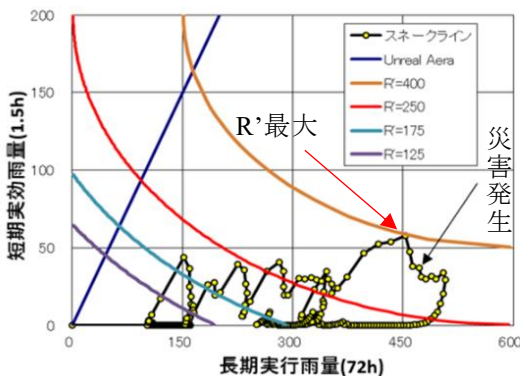
図-1 スネーク曲線(上安)

広島県では令和3年8月11日から19日にかけて猛烈な雨が降り、広島市安佐南区、安芸高田市では48時間雨量、72時間雨量が観測史上1位、また、10日間の累積雨量は平成30年7月西日本豪雨を上回るなどの記録を更新した。この豪雨により広島県では116件の土砂災害が発生したが¹⁾、平成30年7月豪雨や平成11年6.29災害のような過去の災害と比較すると被害の総数は圧倒的に少ない。危険雨量指標の値を見ても、被害はもっと発生しているもおかしくなかったうえ、崩壊発生危険度の最も高い値に達した時点で崩壊は起こらず、この値が減少している段階で発生している地区がある(図-1)。これらは、これまでの災害の結果とは異なり、降雨量とは別の要因が関係していると考えられる。そこで本研究では、QGISを用いた被災地の地形解析、実験による地盤条件の調査や安定解析から被害発生個所の地形的特徴を明らかにし、今回の降雨による災害の特徴を明らかにすることで危険雨量指標を用いた予測の精度向上を目指す。

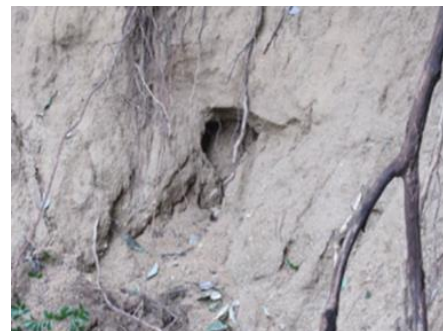
本災害における土石流発生現場の地質はすべて花崗岩であった。斜面解析による各地点の現頭部付近の勾配は上安で34.5°、山本で38.9°、己斐上で40.2°、田方で40.0°であった。次に、現地調査の結果、現頭部付近や溪流側面に写真-1に示すような、パイピング現象の痕跡らしきものが見つかっており、これが本災害における土石流の発生に関係している可能性が考えられる。

写真-1 崩壊斜面のパイピング跡(上安地区)

地点の勾配でも $F_s < 1$ になることはなかった。このことから、土石流が生じた原因は降雨浸透による表層崩壊ではなく、他に原因があると考えられる。考えられる崩壊原因として、伏流水による間隙水圧の増加が影響していると考えられる。本災害発現場において、崩壊発生の一週間前から多くの先行降雨があり、この影響により多くの地下水が存在していたと考えられる。この状態で豪雨が発生し、パイプ状の水道が降雨により被圧される、パイピング現象により斜面が前方に押し出され崩壊が発生したと考えられる。山本は他3地点よりも先行降雨の量が多く、すでにパイピングに必要な水が溜まっていたことにより、指標通り崩壊が発生したと思われる。

本現場の強度はそれほど低くなく、地下水位が地表面まで上昇した場合でも斜面崩壊しないほどの強度を持つものであった。現場調査からパイピング跡が見られたことから、土石流の発生原因は地表面からの降雨浸透のみによる表層崩壊ではなく、地盤内の地下水が大量の降雨によって被圧されたことが考えられる。また、地盤が水浸の影響により $c=0\text{kN/m}^2$ となった場合、地下水面が高さ比で 0.11~0.25 まで形成されると崩壊が発生することが計算より分かった。

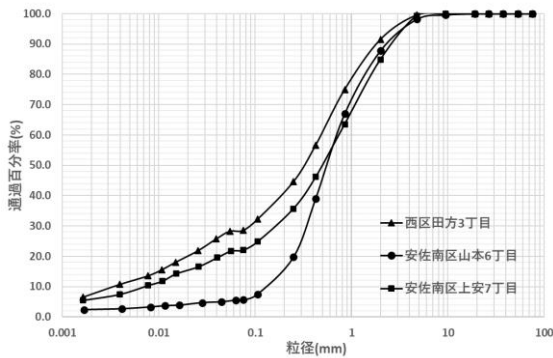
図-2 粒度試験結果

室内試験により求めた結果を図-2~3及び表-1に示す。図-2から、どの地点も粒径は広い範囲に

わたって分布しており、粒度分布の良い土だったということが分かった。一面せん断、水浸一面せん断試験の結果から求められた結果(表-1)を同じ花崗岩地域での災害である 6.29 災害と比較すると 6.29 災害は $\phi=38.7\sim 40.0^\circ$ 、 $c=0\sim 8.8$ であり、内部摩擦角は大きな差はないが、粘着力においては本災害が上回っている。このことから、6.29 災害より降雨に対して比較的強度のある地盤だと思われる。
