## 機械点検技術を用いた港湾施設の点検事例

中国地方整備局宇野港湾事務所 特別会員 ○西林 孝朗

本発表は、建設後 30 数年が経過しエプロン舗装に変状がみられ、水中部の変状も懸念される宇野港田井地区の重力式岸壁（-10～-12m）を対象に、「機械点検技術」として期待されている水中ドローン（ROV）や自律型無人潜水機（AUV）及び地上レーザスキャナを用いて点検診断を実施し、変状連鎖のメカニズムを分析して対策工法を選定した事例を紹介するものである。

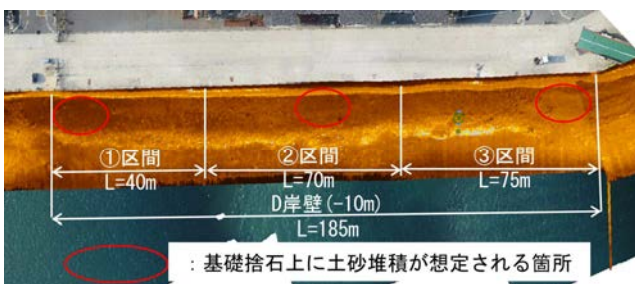
図-5 サイドスキャンソナー画像

図-5 は AUV のサイドスキャンソナーの計測結果より作成した図である。基礎捨石上に土砂堆積があるエリアは濃淡のない画像となる。一方、土砂堆積がない部分は捨石の凹凸が濃淡として図化される。土砂堆積が想定される箇所は、電磁波レーダ探査でエプロン下に空洞が確認された箇所に概ね一致する結果となった。

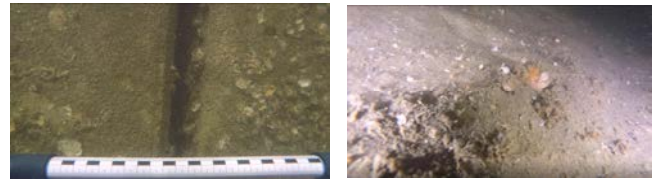
図-6 目地間隔測定と海底土砂堆積状況

AUV による調査で基礎捨石上に土砂が堆積していると想定された箇所のケーソン目地部で、海底の水中撮影と目地間隔測定を行ったところ、目地開きはないが（施工時の据付間隔 5cm）、基礎捨石上に土砂堆積が確認された。

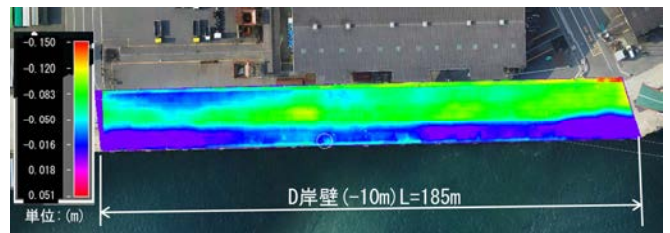
図-7 ヒートマップ（現況高－計画高）

地上レーザスキャナで計測した現況の標高データを用いて、計画高との差分を色分けしたヒートマップを作成した。背後地盤の沈下によりケーソン背面を境界にエプロン舗装が沈下している状況が可視化された。

機械点検技術を用いた調査結果および施工条件等から総合的に判断すると、現在エプロン舗装に発生している変状は、①埋立土砂の沈下、②裏埋土の裏込石間隙への土砂移動、③ケーソン天端目地部からの吸出し等による沈下が原因であると診断された。なお、エプロン舗装は荷役状況等よりプレキャスト舗装版で更新する方針とした。
