モニタリングやソフト対策などを取り入れた老朽化小規模橋梁に対する維持管理手法の高度化

トキワコンサルタント株式会社 正会員 ○池末 二郎
 徳山工業高等専門学校 正会員 海田 辰将
 徳山工業高等専門学校専攻科 学生会員 丸橋 憲伸
 徳山工業高等専門学校土木建築工学科 学生会員 井上 綾

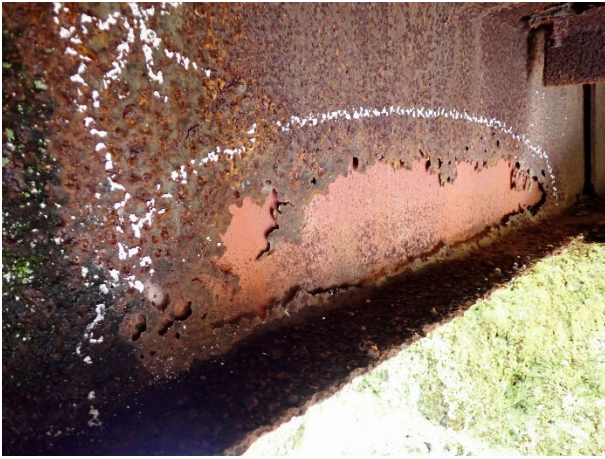
写真-2 主桁端部におけるウェブの貫通孔

主桁端部に貫通孔が認められ、当て板補修が施されているものの、当て板と母材との接合が不十分であり、補修効果が懸念される状況である。

主桁の断面形状について、中桁はH形鋼が用いられている。その一方、外桁には中桁より断面諸元の小さい溝形鋼が採用されており、横倒れの兆候が認められる桁も存在している。

本研究の取り組みにより, 加速度センサーを用いたたわみ計測値は, FEM 解析値と概ね近似しており, 木下⁴⁾や梅川⁵⁾の既往研究と併せて勘案しても, 計測精度は高いものと評価できる. また, 主桁に発生する引張応力度は許容値以下であったこと, 外桁については施された当て板を考慮せずに検討した FEM 解析結果とたわみ計測値に大きな相違は認められなかったことから, 現場溶接によって施工された当て板補修の効果は低いと考えられた.

外桁は中桁よりも断面諸元の小さな溝形鋼が使用されていること, 横倒れの兆候が認められること, 外桁の直上付近に偏載荷した際のたわみは中央載荷時に比べ約 2 倍となっていることから, 外桁への外力作用を低減することが望ましい. そこで, 図-7 に示すように側方領域については路面への加工(ゼブラ処理やチャッターバーの設置など)を施し, 車両の通行を許容しない対策を講じる.

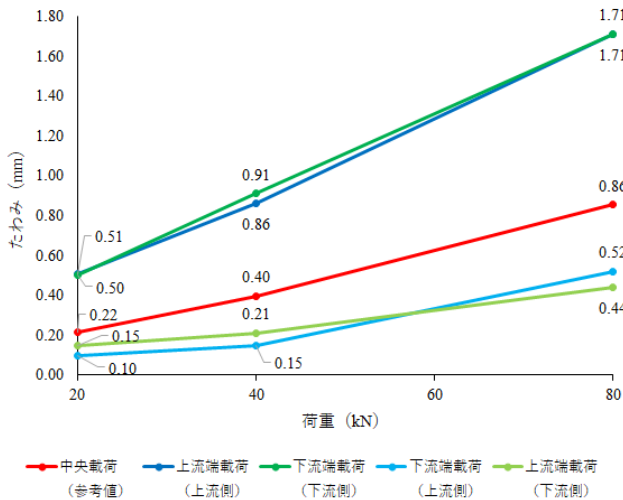
図-5 端部载荷におけるたわみ計測値 (第2径間)

図-5 に示す偏載荷でのたわみ計測結果より、以下に示す事項が確認できる。

- 偏載荷側のたわみ値は、中央載荷時の値よりも約2倍大きい。これは、中央載荷と比べて荷重分配効果が低いことが考えられる。さらには、本橋梁の中桁はH形鋼であるが、外桁は溝形鋼であり断面諸元(断面二次モーメント)が中桁よりも小さいことも起因していると考えられる。
- 一方、他方のたわみ値は、中央載荷時の値に比べ0.5~0.6倍となった。
- 上流載荷時と下流載荷時のそれぞれのたわみ値は、若干の差はあるものの概ね同様の値となっていた。このことより、それぞれの外桁に大きな変状の差は生じていないものと考えられる。

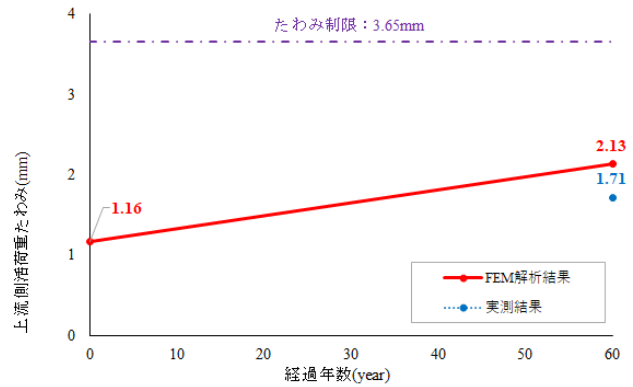
図-6 たわみの解析結果

FEM 解析で求めた活荷重(80kN, 偏載荷)によるたわみ量は 2.13mm であり, 計測値 1.71mm と概ね近似していた. なお, いずれの結果でもたわみ制限値 3.65mm を超過していない. FEM 解析で求めた主桁の発生引張応力度は許容値を満足している.
