大型カルバートの点検・診断結果の傾向分析

国道交通省中国地方整備局中国技術事務所

いであ株式会社

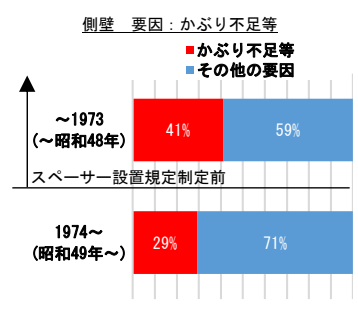
図-4. 側壁：損傷要因 (剥離・鉄筋露出, うき)

健全度Ⅱで割合が高かった剥離・鉄筋露出及びうきの損傷原因は、「中性化」の割合が最も高く、次いで「かぶり不足等」もしくは「施工関係」と呼ぶのが高い傾向であった(図-4)。特にかぶり不足に関しては「コンクリート標準示方書(昭和49年度改訂)」のスペーサー設置規定が可能性として推察される。スペーサー設置規定前後の建設年次に着目した結果、スペーサー設置規定以前で「かぶり不足等」を原因とする割合が高くなる傾向であった(図-5)。

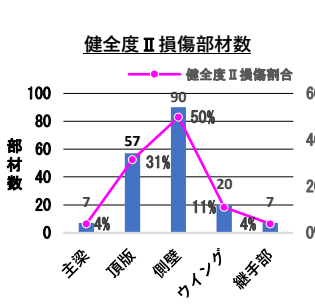
図-2. 健全度Ⅱ損傷部材数

大型カルバート全体の92%(1位)を占める場所打ちカルバートの損傷発生割合では、健全度Ⅱの部材数は側壁が最も多く、全体の50%の割合であった(図-2)。また、部材別にみた健全度Ⅱの損傷種別は、継手部を除く各部材で「剥離・鉄筋露出」及び「うき」の割合が高い傾向であった(図-3)。

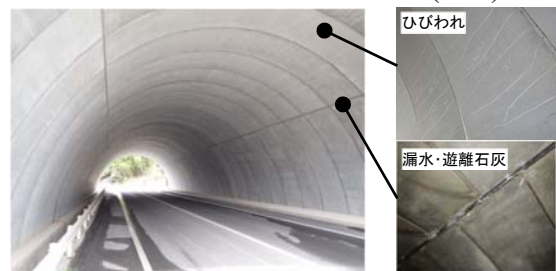
図-6. アーチカルバート(プレキャスト構造)損傷状況

大型カルバート全体の4%(2位)を占めるプレキャストアーチカルバートの損傷発生割合では、損傷割合が最も高い「漏水・遊離石灰」は、主に継目部からの漏水・遊離石灰であり、損傷原因は、「施工関係」及び「材質劣化」の割合が高い傾向であった(図-7)。次いで割合が高い「ひびわれ」は、プレキャスト部材に皸状に発生している場合が多く、損傷原因としては、「不同沈下」の割合が82%と高い(図-8)。

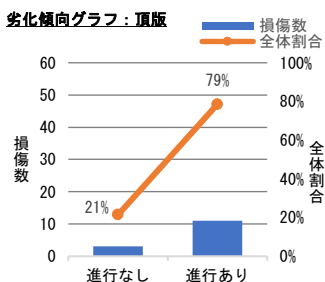
図-9. 劣化傾向グラフ(頂版)

1 巡目と 2 巡目の点検結果を活用し、補修が必要な健全度Ⅱの損傷を抽出して、進行の有無の割合を部位や損傷種類毎に確認した結果、特に部位では「頂版」が 79%、損傷種類では「剥離・鉄筋露出」が 71% の劣化進行があり、早期に劣化する傾向であった(図-9,10).

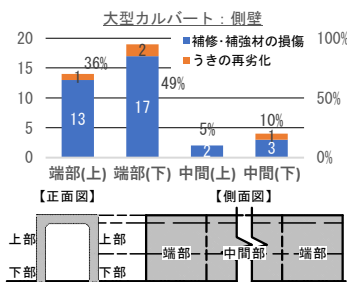
図-12. 補修・補強材損傷位置の割合

結果、坑口より 10m 程度となる端部ブロックに全体の 85%と高い割合で発生し、下部分の割合が高かった(図-12)。これは、端部ブロックや下部分は雨の吹込みや車両による水の跳ね上げの影響を受けるため、補修箇所の劣化が進行しやすいと推定する。

- ①場所打ちカルバートで補修が必要な損傷は、「剥離・鉄筋露出」「うき」が多く、「中性化」「かぶり不足等」が多い。これより特に「かぶり不足」に留意して点検を行うことが望まれる。
- ②アーチカルバートは、「漏水・遊離石灰」が多く主な原因は「施工関係」であり、「ひびわれ」の原因は「不同沈下」であったため、基礎の沈下対策等新設施工時での配慮が必要である。
- ③劣化傾向分析の結果、部位は「頂版」、損傷は「剥離・鉄筋露出」が早期に劣化している傾向にあり、特に「端部ブロック」その傾向が強かった。その対応策としては、水かかりのある端部部材への表面保護工により内部鉄筋の防食対策が考えられるが、背面土により水が残存することで、対策効果に課題が残るため、今後検討が必要である。
- ④補修後の再劣化についても、上記と同様「施工関係」「端部ブロックの早期劣化」が見られた。これらの損傷より、補修施工時の十分な品質管理が早期劣化の無い補修に寄与すると考えられるため、養生時も含めた十分な施工管理が望まれる。
